## 改善箇所説明図

電動パノラマサンルーフ

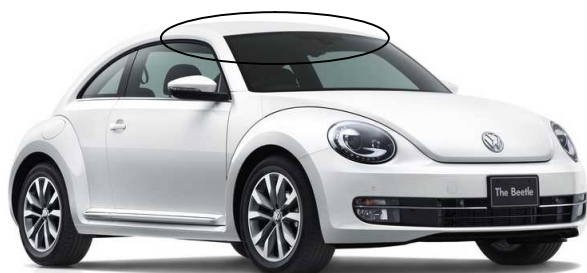
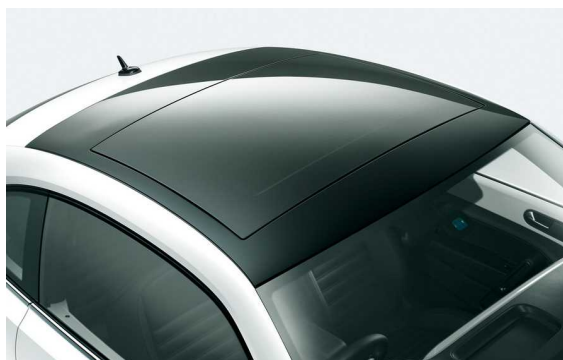
は交換する部品を示す

電動パノラマサンルーフにおいて、構成部品の金属フレームの検査が不適切なため、設計公差を超えた金属フレームが使用されたものがある。

そのため、金属フレームに取り付けられたガラスに負荷がかかり、その状態で走行振動が加わると、ガラスが破損し、最悪の場合、室内に落下したガラス破片により乗員が怪我をするおそれがある。

全車両、電動パノラマサンルーフを良品に交換する。

識別: キャンペーンステッカーに「60B9、日付(西暦・月・日の順)、ワークショップスタンプ」を記入し、スペアタイヤ収納部左側に貼りつける。
