改善箇所説明図

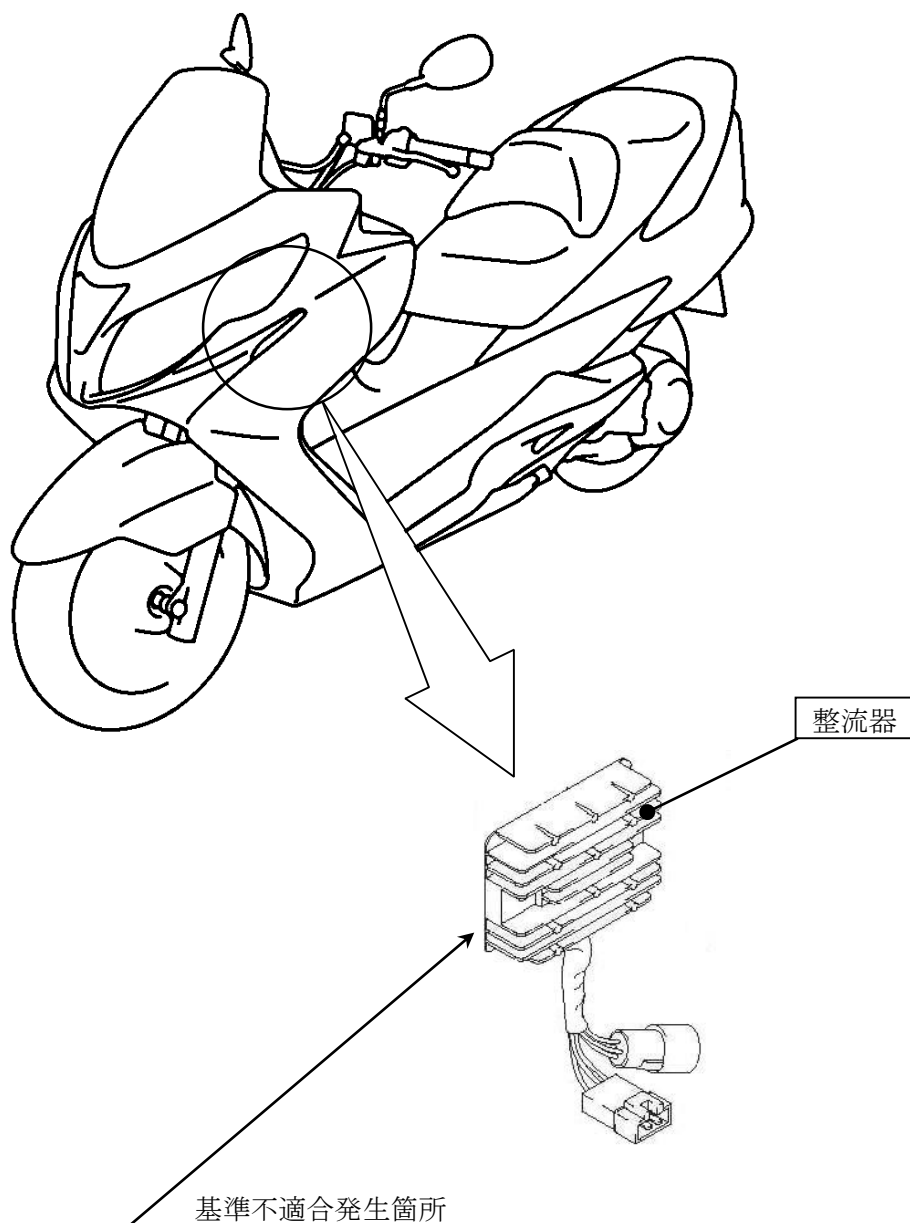
整流器において、パワーモジュール（電力用複合素子）製造時の吸湿管理が不適切なため、長時間のアイドリング後にエンジンを高回転で持続した場合、冷却フィン付きケースとパワーモジュールの接着が剥がれ、パワーモジュール内部の整流素子の温度が、耐熱温度以上に上昇し、発電電流の制御ができなくなるものがある。そのため、そのまま使用を続けると、バッテリーが充電不足となり、最悪の場合、走行中にエンジンが停止して再始動できなくなるおそれがある。

全車両、整流器を対策品と交換する。

識別：左側フロントパネルボックス内に赤色のシールを貼付する。
