改善箇所説明図

基準不適合発生箇所

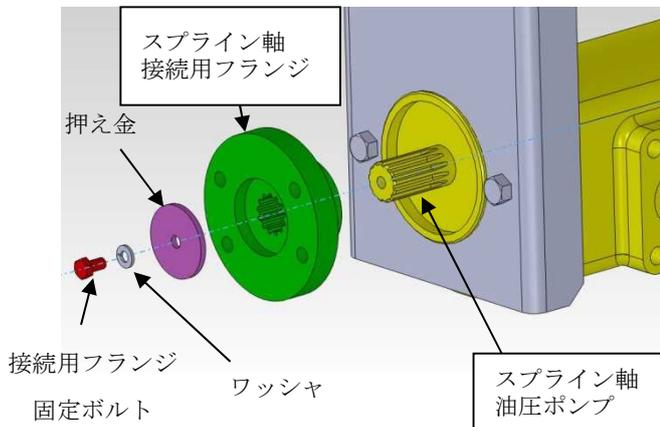
【改善前】

塵芥車の作業装置用油圧ポンプにおいて、油圧ポンプを駆動するための駆動軸のスプライン形状と接続フランジの形状が不適切なため、経年で駆動軸スプラインと接続用フランジのガタが大きくなることある。そのため、そのままの状態で使用を続けると、ガタにより接続用フランジを固定するボルトが緩み、最悪の場合、ボルトが外れてスプライン軸から接続用フランジが抜け、油圧ポンプ駆動用推進軸が脱落して他の交通を妨げるおそれがある。
