改善箇所説明図②

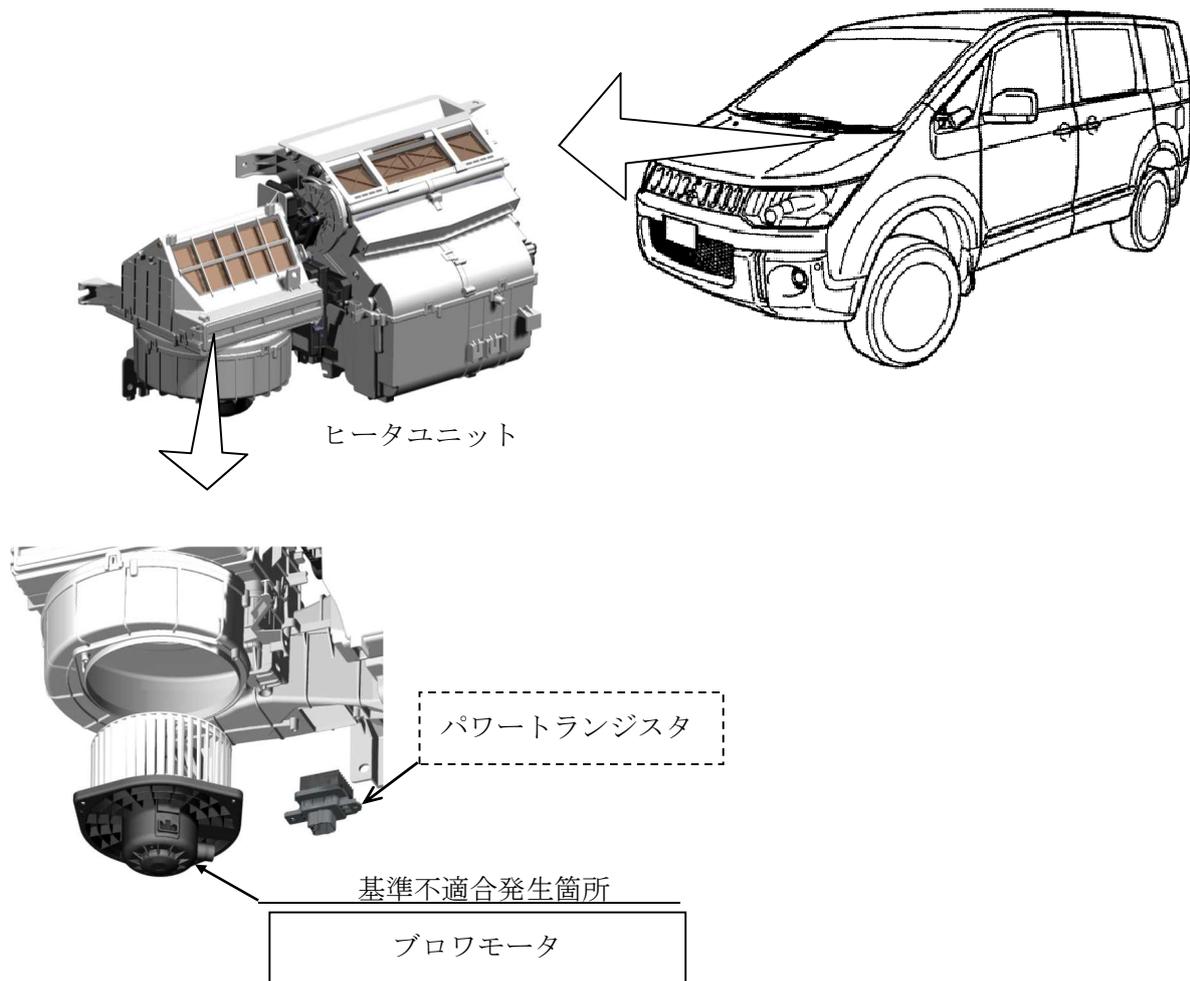
ブロワモータの製造が不適切なため、モータ内部のシャフトと軸受の芯がずれた状態で組み付けられたものがあり、シャフトと軸受が異常摩耗することがある。そのため、そのままの状態で使用を続けると、シャフトと軸受が固着し、最悪の場合、ブロワモータが作動停止して、デフロスタが機能せず安全な視界を確保できないおそれがある。

全車両、ブロワモータを確認し、該当するものは、ブロワモータを対策品に交換する。

また、パワートランジスタのヒューズ切れが発生している場合には、同時にパワートランジスタも交換する。
