改善箇所説明図

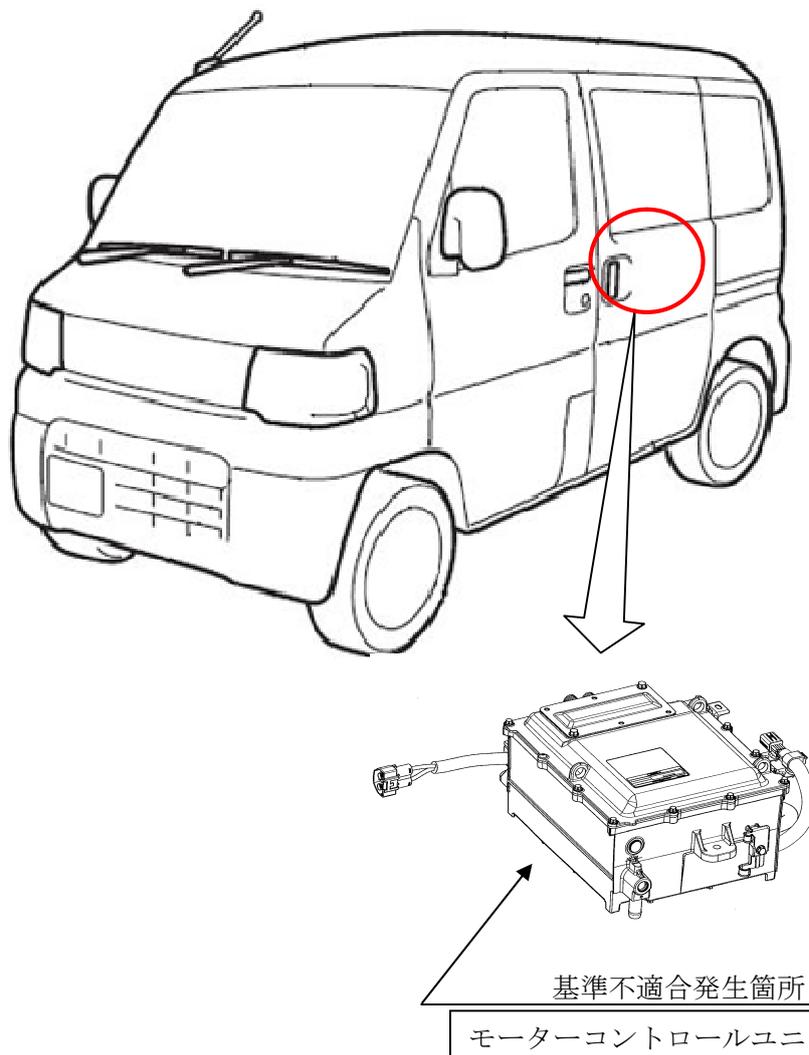
駆動用モーターを制御するモーターコントロールユニット (MCU) において、内部の絶縁基板の製造工程管理が不適切なため、当該絶縁基板の絶縁抵抗が低下するものがある。そのため、回路電圧が不安定となり、警告灯が点灯するとともに、フェールセーフ制御により駆動用モーターの出力が制限され、最悪の場合、再起動不可及び駆動用バッテリーへの充電不可となるおそれがある。

注：図中の 内は、交換する部品を示す。

全車両、モーターコントロールユニット (MCU) を良品に交換する。

識別：ブレーキペダルアームの左側面に白または黄色のペイントを塗布する。
