改善箇所説明図

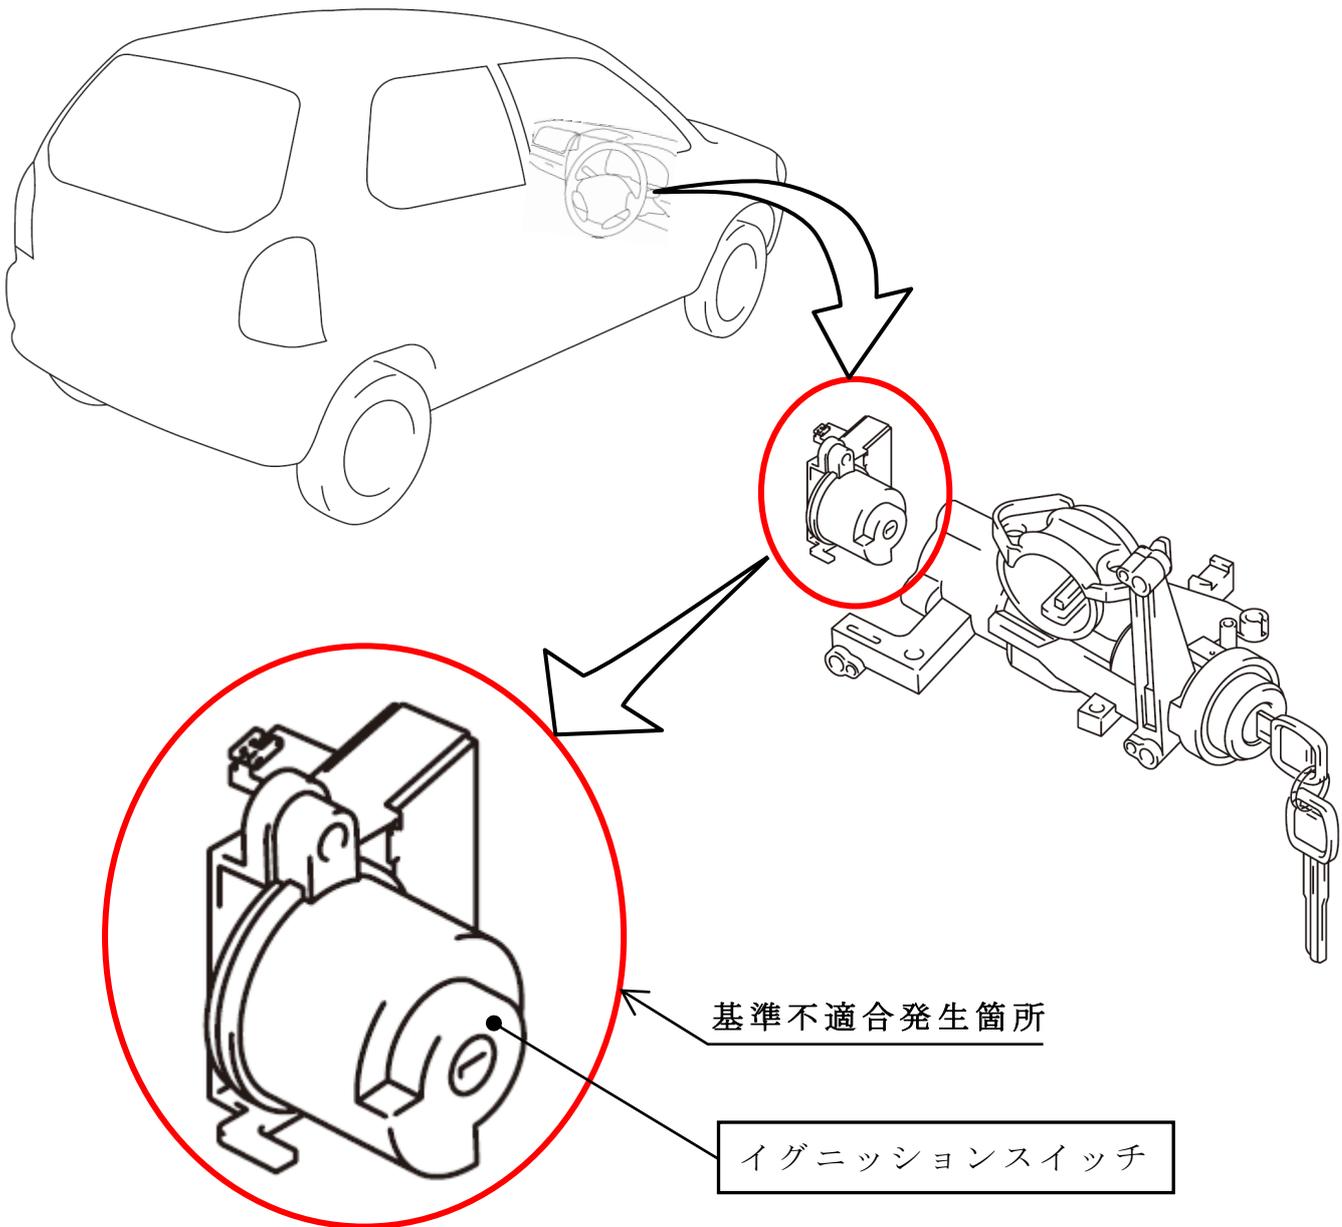
イグニッションスイッチにおいて、接点部に使用するグリスが不適切なため、可動接点が固定接点から離れる際のアーク放電の熱によりグリスが炭化することがある。そのため、そのまま使用を続けると、グリスの絶縁性の低下と可動接点の摩耗による金属粉の堆積により接点間が導通し、発熱することでグリスが発煙し、最悪の場合、火災に至るおそれがある。

全車両、イグニッションスイッチを対策品に交換する。なお、改善措置用部品の準備に時間を要することから、使用者に不具合の内容を通知して注意喚起を行い、準備が整い次第、再度入庫の通知をする。

識別：ID プレートに黄色のシールを貼付する。
