改善箇所説明図

ショックアブソーバー内部

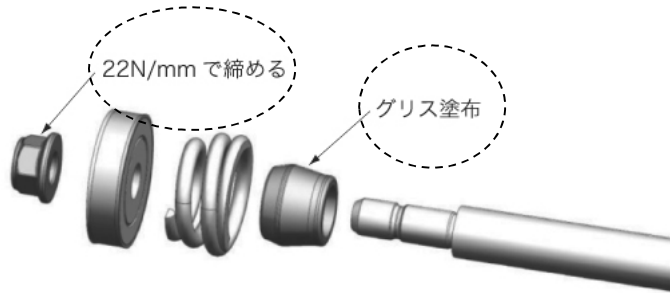
不具合発生箇所

ショックアブソーバー内のピストンとピストンシャフトを締結するナットの締め付け工程が不適切なため、正しいトルクで締めていても緩む場合がある。そのため、そのままの状態で使用を続けると、当該ナットが外れ、緩衝機能が低下して、走行安定性を損なうおそれがある。

製品番号及びバッチナンバーを確認し、該当するものは、リアショックアブソーバーを分解し、ピストン及び接続する部品を正しい方法で組み直しを行う。

注：点線で囲んだ箇所が対策箇所になります。
