事故の概要

社会資本整備審議会 昇降機等事故調査部会

- 発生日時：平成26年3月19日 12時42分ごろ
- 発生場所：神奈川県川崎市 よみうりランド「ツイストコースターロビン」
- 事故概要：3名乗車の車両がプラットホームより出発後、巻上げ部において約2m程度の高さまで上昇したところで車両が逆走し、プラットホームに停車中の他車両(乗客なし)と衝突した。負傷者なし。

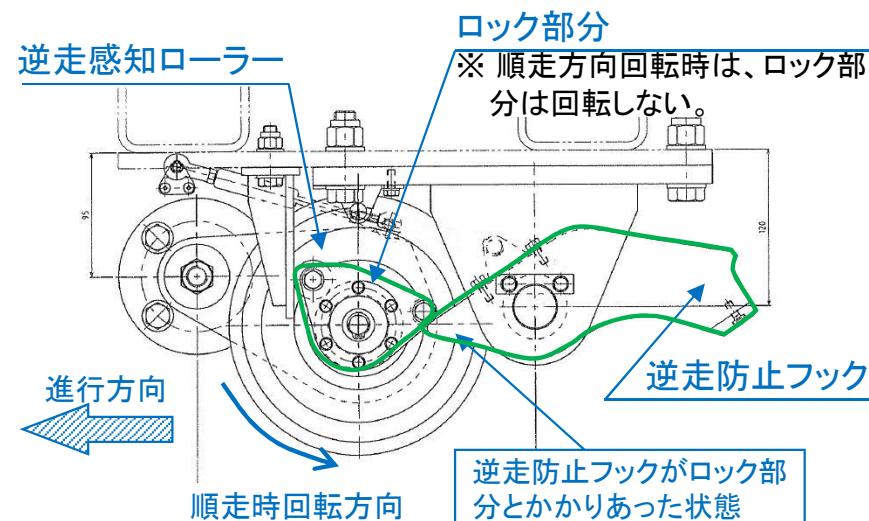
図1. 逆走防止装置の構造(順走時)

○コースターの逆走防止装置は、巻上装置の異常等による逆走を、フックが走路の溝とかかりあうことにより防ぐものである。

○事故機においては、順走時にはこのフックがロック部分により持ち上げられ、逆走時には逆走感知ローラーにより逆走を感じしフックを降ろす構造であった。

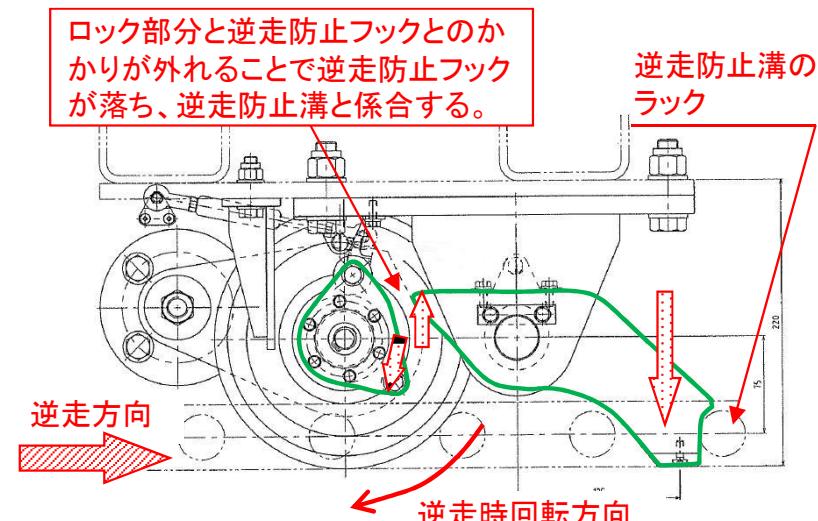
図2. 逆走防止装置の構造(作動時)

○事故発生時は逆走していたにもかかわらず、フックが持ち上がったまま(逆走感知ローラーが逆走方向に回転していない状態)となっていた。

○逆走感知ローラーが接するためのガイドレールが、事故発生箇所付近で設計値を下回る位置に据え付けられていることが確認されており、逆走感知ローラーとガイドレールの隙間が生じていたものと考えられる。

- 本事故は、逆走防止装置が正常に作動しなかったため、巻上げ部を上昇中に逆走を開始した車両を制止することができず、そのままプラットホームに至り、停車中の空車に衝突したものであると認められる。
- 逆走防止装置が正常に作動しなかったのは、逆走感知ローラーが逆走方向に回転しなかったため、逆走防止フックが逆走防止溝と係合せず上方向に持ち上がったままの状態であったものと認められる。
- 逆走感知ローラーが逆走方向に回転しなかったのは、ガイドレール施工精度が悪かったこと及び施工管理が適切になされていなかったことにより、逆走感知ローラーが接すべきガイドレールが設計値を下回る位置に設けられることとなり、逆走感知ローラーと接することができていなかったためであると推定される。
- なお、逆走を開始した原因については、偶発的にチェーンフックが不安定な状態で巻上用チェーンにかかったまま上昇し、巻上げ途中の振動等により係合が外れたものであると考えられる。

国土交通省は、施工不良により遊戯施設の安全装置が機能しない状況が生じることのないよう、施工及び検査において特に留意すべき事項を明示し、関係者間で情報共有すること等により、遊戯施設の各構造部分における施工精度の確保及び各機能の有効性の確認を徹底するよう、遊戯施設の所有者及び製造者に対し指導を行うこと。
