事故の概要

社会資本整備審議会 昇降機等事故調査部会

- 発生日時 : 平成25年9月17日 14時30分ごろ
- 発生場所 : 東京都港区 東京タワー 大展望台～特別展望台間エレベーター
- 事故概要 : エレベーターが特別展望台(高さ250m)から下降を開始した直後、機械室内のふさぎ板(主索通し穴カバー)が昇降路に落下し、下降中のエレベーターのかご背面(戸と反対側)のガラスを割った。その際割れたガラスの破片により被害者が切り傷を負ったもの。

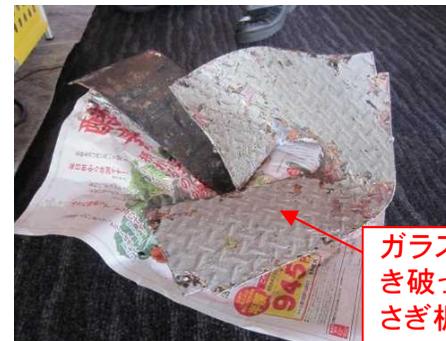
ガラスを突き破ったふさぎ板

本事故は、機械室から落下したふさぎ板がかご背面に設置されていたガラスを突き破り、そのガラスの破片によりエレベーターに乗車していた被害者が手を負傷したものであることが認められる。

ガラスが割れ、被害者がその破片により怪我を負ったのは、使用されていたガラスが飛散防止性能を有さない線入りガラスであり、破片も鋭利で大きかったためであることが認められる。

- ・ 綱車溝の段差摩耗状況の確認
- ・ 巻上機取付け梁(台)の設置状態の確認
- ・ かご内窓ガラスの設置状態の確認

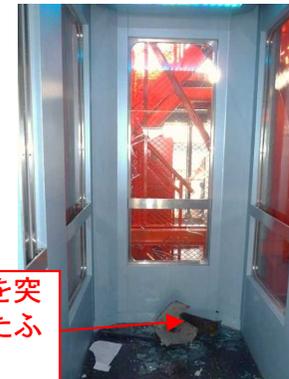
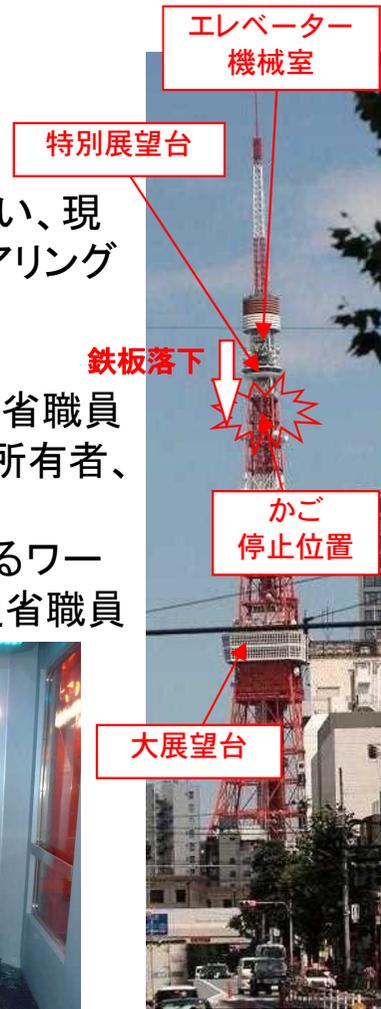
- ふさぎ板は機械室の主索の通し穴を覆っていた部品である。
- ふさぎ板はコの字型の縞鋼板でM6のネジ6本で固定されていた。
- 6箇所、ネジ止め部は、ネジの頭部が破断してネジのみが残っている箇所と、ネジごと消失している箇所があった。
- ふさぎ板には主索が接触した痕跡が確認された。
- ネジの破断面は引張方向の力による破断の様相を呈していた。

ふさぎ板が機械室から落下したのは、ふさぎ板を固定していたネジが破損し、ふさぎ板の固定が外れた後、主索の回転に巻き込まれ変形し、主索の通し穴から落下したものと推測される。

ふさぎ板を固定していたネジが破損したのは、6本の主索のうち1本の主索のストランドが破断し、撚りが解けもつれるように当該主索に巻き付いて生じた集塊部分がふさぎ板に接触したものであると推測される。

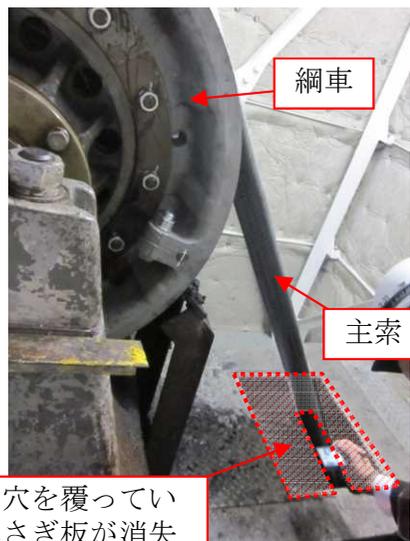
通し穴を覆っていたふさぎ板が消失

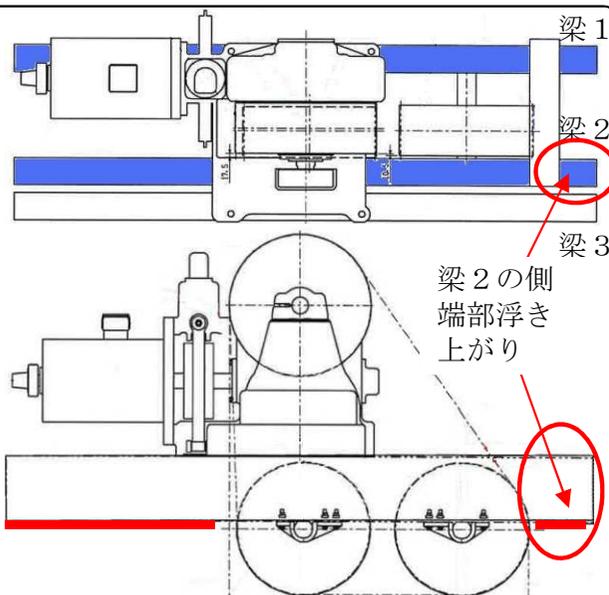
- 機械室には、巻上機、そらせ車を設置するための梁が3本ある。
- 3本の梁は機械室床面（縞鋼板）と溶接されている。
- そらせ車に取り付けられている梁の端部の溶接が外れ約13 mm浮き上がっていた。

綱車とそらせ車の倒れが発生したのは、そらせ車の軸を固定している梁が、設置当初の位置より上方に浮き上がったためであるものと認められる。

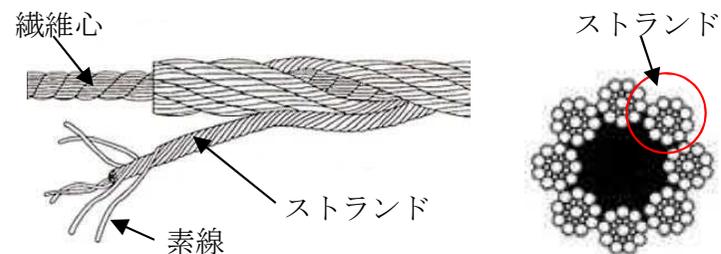
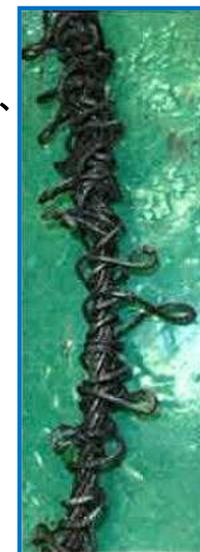
- 6本の主索のうち、1本が破断していた。
- 破断した主索は、主索を構成する8ストランド中、1ストランドが切断しており、切断したストランドは、撚りが解けもつれたように、主索に巻き付いていた。
- 破断した主索は、その他、素線切れが集中している部分、扁平やこすれた跡が確認された。

ストランドが破断したのは、綱車溝の段差摩耗により主索の滑りが発生し、溝と主索が擦りつけられる状態にあったためであると考えられる。

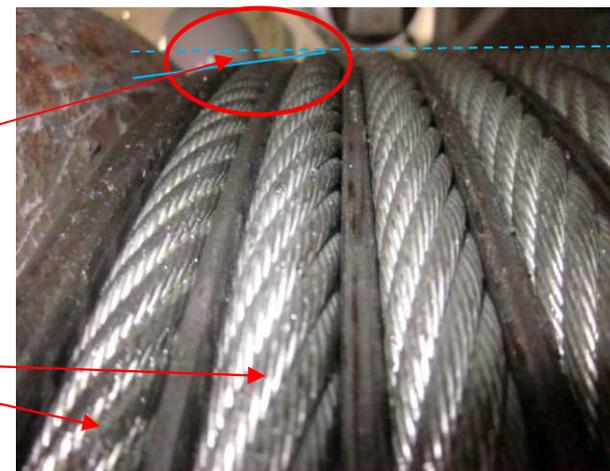
破断した主索がかかっていた箇所

- 破断した主索がかかっていた、綱車の溝は他の溝と比較して摩耗していた。（最も摩耗の少ない溝より5mm摩耗量の差があった。）

破断した主索がかかっていた溝が摩耗したため、他の主索より高さが低くなっている。
（一番左側が約5 mm 摩耗している。）

綱車溝の段差摩耗が生じていたのは、そらせ車の溝にも段差摩耗が生じていたため微小な滑りが繰り返される状態にあったこと、綱車とそらせ車の倒れにより破断した主索の張力が増す傾向にあったことを発端として、綱車溝の段差摩耗が始まり、摩耗が進行したものと考えられる。
