## 事故の概要

## 社会資本整備審議会 昇降機等事故調査部会

- 発生日時 : 平成24年4月29日 12時25分ごろ
- 発生場所 : 山梨県富士吉田市 富士急ハイランド「ええじゃないか」
- 事故概要 : コースターが走行中、車両のボルトの一部(直径12mm×80mm)が落下し、園内を歩いていた被害者にぶつかり、額上部を負傷したもの。(写真1、写真2)

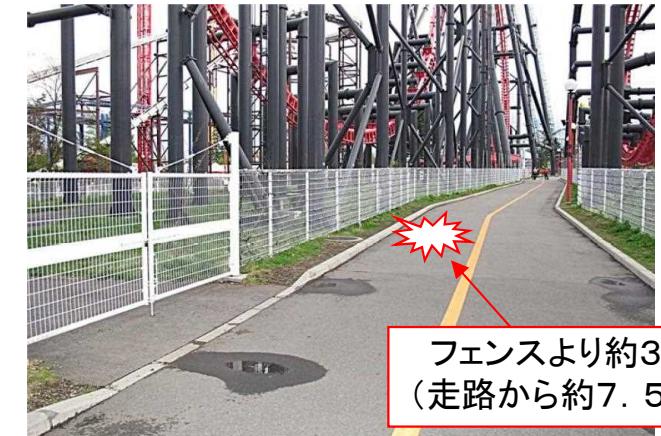
写真1. ボルト落下場所

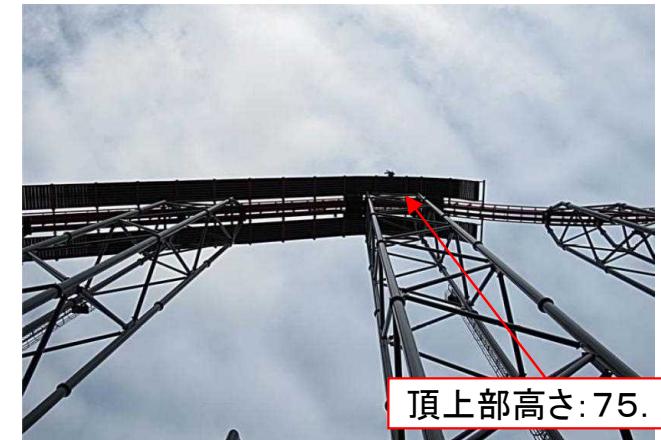
頂上部高さ: 75. 5m

写真2. ボルト落下推定位置より上方視

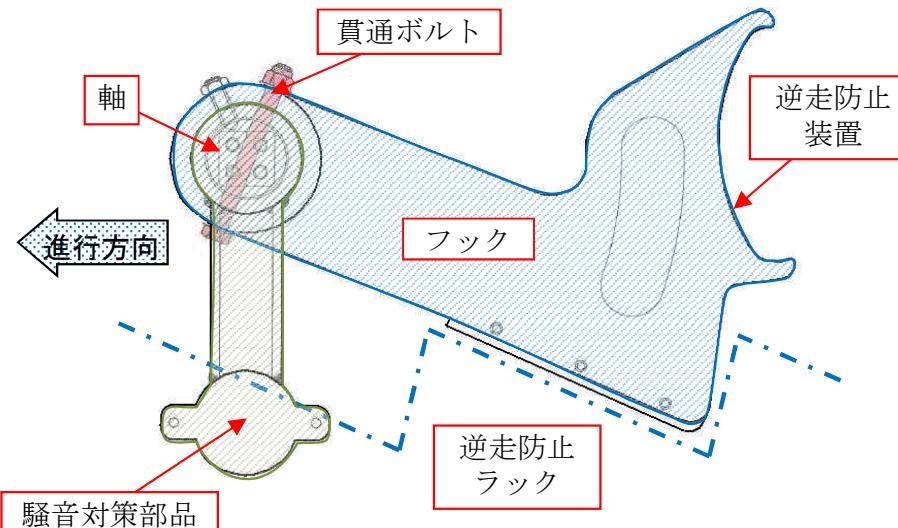
○破断したボルトは、車両下部にある「逆走防止装置」のフックと騒音対策部品を固定する軸とを貫通するボルトである。(図1)

図1. 貫通ボルト取付け位置

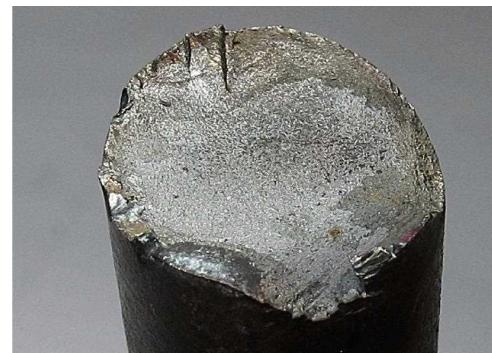
○ボルト軸に対して横方向からの力による疲労破壊である可能性が高い。(写真3)

写真3. ボルト破断面

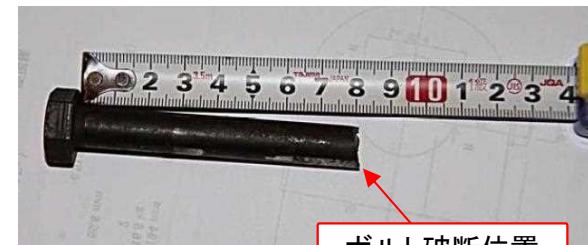
写真3. ボルト破断位置

- 本事故は、巻上げ部を上昇中のコースターアームのボルトが破断し落下したものであると推定される。
- 当該ボルトが破断したのは、巻上げ部を通過する際に逆走防止装置のフックと走路上のラックとが衝突し、当該ボルトに對し応力が繰り返し掛かることにより、疲労破壊が発生していたためであると推定される。
- 当該ボルトに對し応力が発生したのは、構造的要因によるものであり、逆走防止装置のフックの衝撃が直接貫通ボルトに伝達する構造であったこと及びその力が局所的に集中する状況にあったことが考えられる。
- なお、過去に発生したボルト破断に際し、十分な検証が行われていれば、本事故を予防できた可能性は否定できない。
- 当該ボルトが歩行中の被害者に当たったのは、落下物のおそれがある通路において所要の対策がとられていなかったことによるものと認められる。

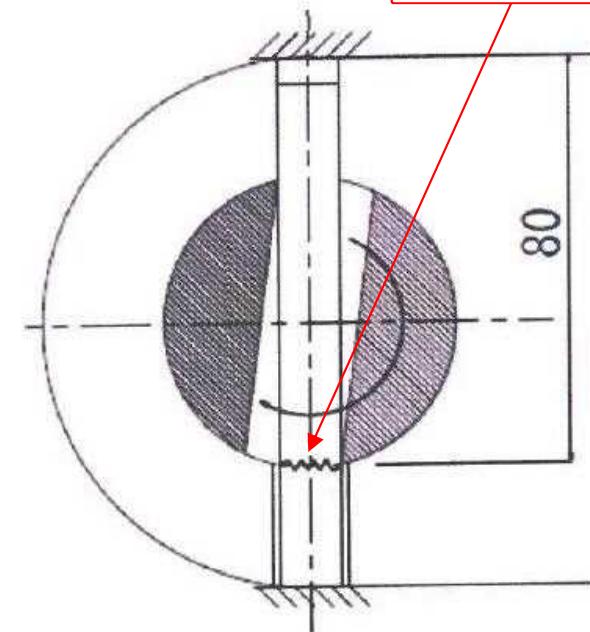
○車両が巻上げ部を通過する際の、逆走防止装置のフックと走路上のラックとの衝突の繰り返しにより貫通ボルトに変形が生じるとともに、局所的な衝撃負荷がかかる状態が繰り返されていた。(図2)

図2. 局所的な衝撃負荷(イメージ)
