事故の概要

社会資本整備審議会 昇降機等事故調査部会

- 発生日時：平成24年12月2日 22時43分ごろ
- 発生場所：愛知県名古屋市 飲食店1階
- 事故概要：店舗1階にて従業員がかご内を清掃していたところ、かごが上昇したため頸部を挟まれ、心肺停止の状態
で病院に搬送された後に死亡が確認された。

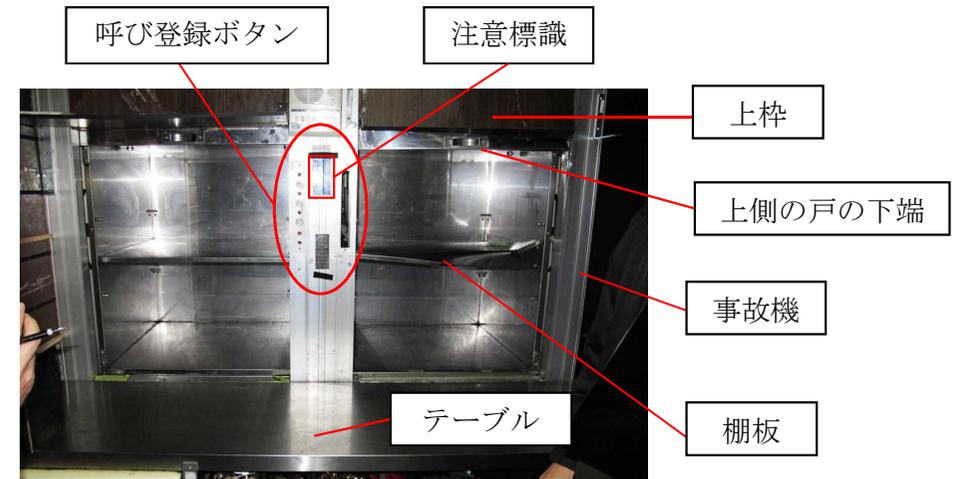
写真1. 小荷物専用昇降機の設置状況

- 事故機には出し入れ口の戸の高さに合わせたテーブルが設置されており、かご内部は棚板により上段と下段とに仕切られていた。(写真1)
- 事故当時かごは1階に着床し、出し入れ口の戸は開いた状態であり、そこに被害者が身を乗り出していったものと認められる。
- かごの奥側を清掃する際に、かごの内部に頭部を入れ込む状況も想定できるものであった。
- 制御盤、巻上機及びブレーキ等に異常は認められなかった。
- かごの動きを制御するドアスイッチは、呼び登録ボタンの裏側に設置され、戸が開いた状態ではスイッチが切れてかごが動かない構造となっている。

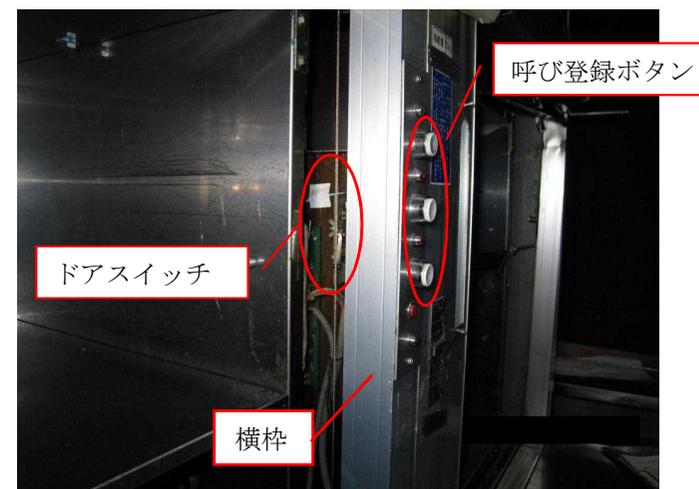
- ドアスイッチは、昇降路に取り付けられたレバー及びその先のローラーにより構成され、戸に取付けられたカムがそのローラーを押すことにより動作する仕組みとなっている。
- ドアスイッチの設置場所は、出し入れ口側からは直接見えないものの、戸を開けた状態であれば容易に指が触れる可能性がある位置にあった。
- このように、例えば清掃をするために身を乗り出す際、左手が意図せずにドアスイッチのローラー又はレバーに触れることが十分に想定できる。
- ドアスイッチに手が触れてオンとなった場合には、戸が閉まったという電気信号が制御器に伝達され、呼びが登録されるとかごが昇降を開始するものと認められる。

写真2. ドアスイッチの設置位置

- 本事故は、かご内に身を乗り出したままの状態がかごが上昇したために、被害者の頸部がかごに挟まれたものと認められる。
- かご内に身を乗り出したままの状態がかごが上昇した原因は、戸の開閉を検知する装置であるドアスイッチが、戸が開いた状態で作動した可能性が考えられる。
- ドアスイッチが作動した原因は、それが出し入れ口側からでも手の届く位置にあったため、被害者が意図せずに触れた可能性が考えられる。
- ドアスイッチが作動した状態で、かごの呼びが登録されかごが上昇し始めたが、被害者の頸部が挟まれるまでわずか数秒程度であったと予想されることから、ドアスイッチから手を離す等の回避行動も間に合わなかったものと考えられる。

- 国土交通省は、新たに設置する小荷物専用昇降機のドアスイッチについて、使用者が容易に触れることのできない構造又は戸が開いた状態でドアスイッチがオンとなった場合に、異常と感知する構造とするなどの対策について検討を行い必要な措置を講ずること。
- 国土交通省は、既設の小荷物専用昇降機のドアスイッチについて、使用者が容易に触れることのできる構造となっているものがないか調査を行い、必要な指導を行うこと。
- 国土交通省は、小荷物専用昇降機について、かご内清掃等の一般的に想定しうる作業を安全に行わせるための方法及び使用者の安全性確保のための注意喚起方法等必要な措置について検討すること。

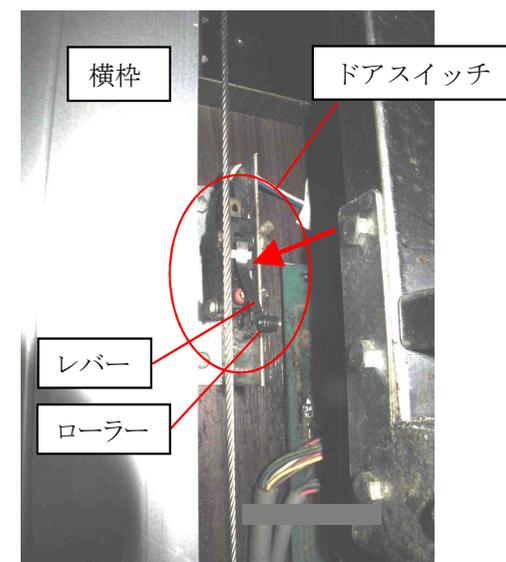
写真3. ドアスイッチ
