## 改善箇所説明図

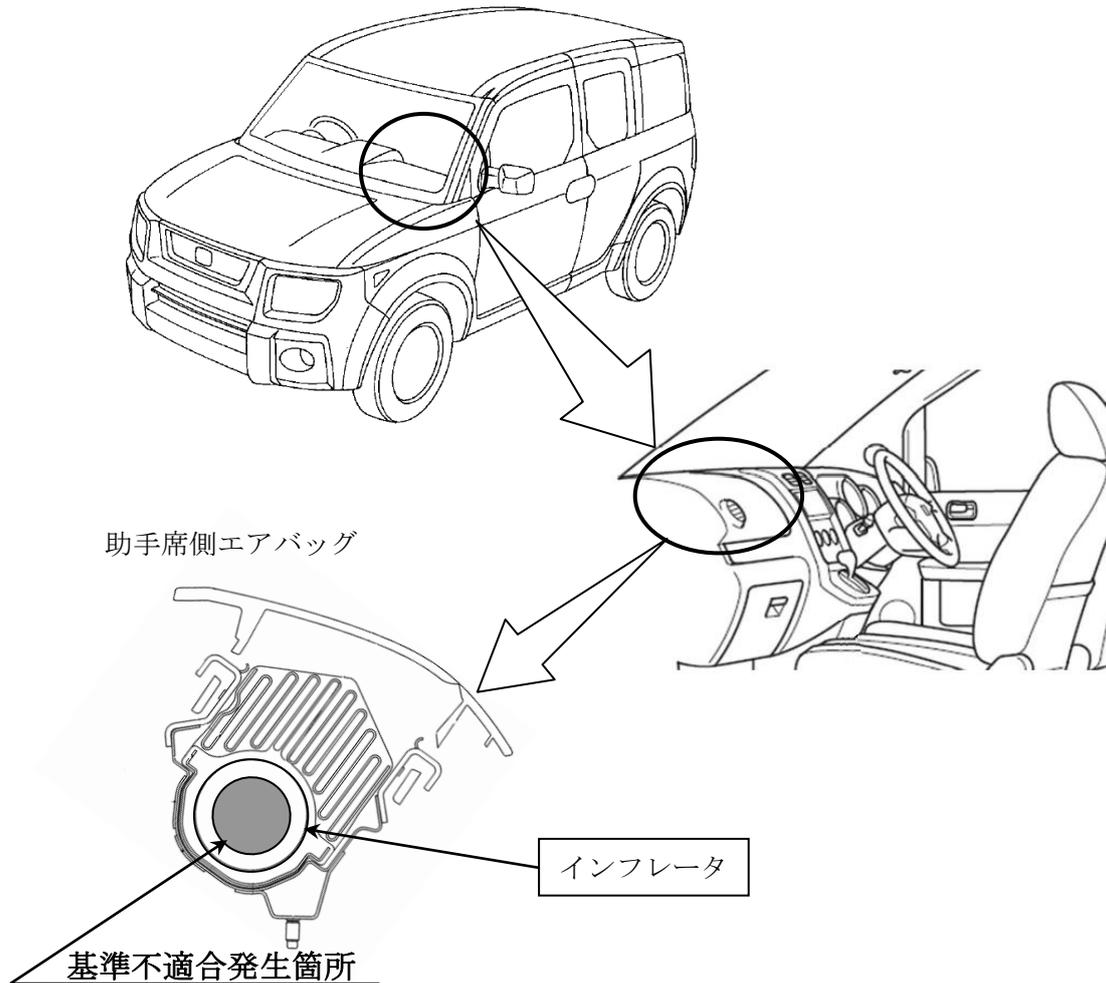
助手席側エアバッグのインフレーター（膨張装置）において、市場から回収したものから、異常展開に繋がるおそれがあるガス発生剤の密度低下が認められた。このため、原因は判明していないが、一定の期間までに製造した同タイプのインフレーターについて、予防的措置として当該インフレーターを新品に交換する。

全車両、予防的措置として、助手席側エアバッグインフレーターを年式の古いものから新品と順次交換、回収して不具合原因調査を実施する。

なお、部品が供給できない場合には、暫定措置として助手席用エアバッグの機能を停止するとともに、助手席サンバイザ部に当該エアバッグが作動しない旨の警告を表示する。

識別：助手席側ドアストライカー下部ボルト頭部に黄色ペイントを塗布する。
