## 改善箇所説明図

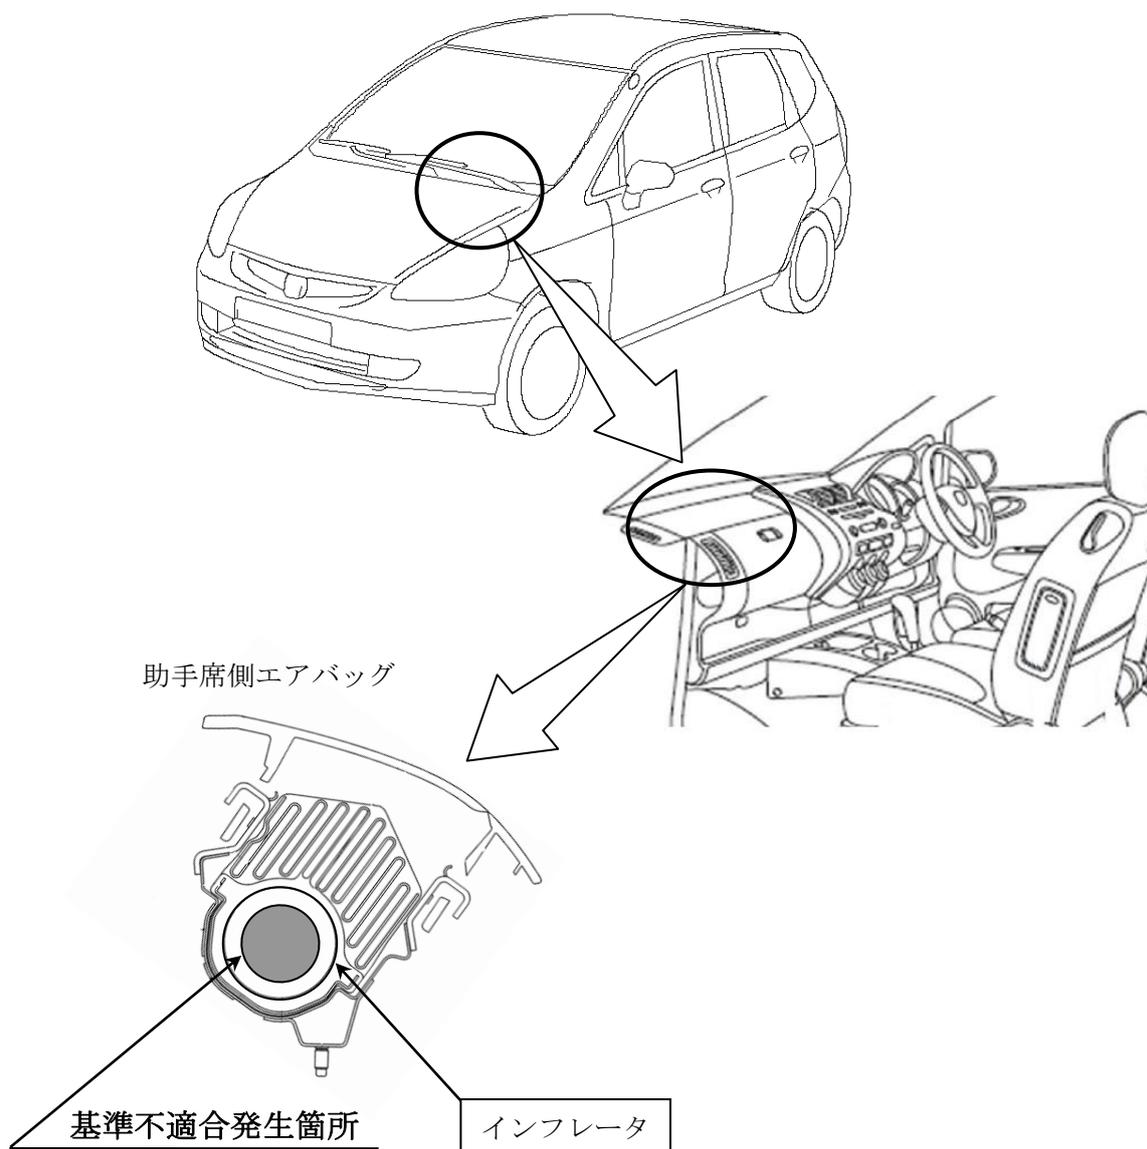
助手席側エアバッグのインフレーター（膨張装置）において、市場から回収したのものから、異常展開に繋がるおそれがあるガス発生剤の密度低下が認められた。このため、原因は判明していないが、一定の期間までに製造した同タイプのインフレーターについて、予防的措置として当該インフレーターを新品に交換する。

全車両、予防的措置として、助手席側エアバッグインフレーターを年式の古いものから新品と順次交換、回収して不具合原因調査を実施する。

なお、部品が供給できない場合には、暫定措置として助手席用エアバッグの機能を停止するとともに、助手席サンバイザー部に当該エアバッグが作動しない旨の警告を表示する。

識別：助手席側ドアストライカー下部ボルト頭部に黄色ペイントを塗布する。
