改善箇所説明図

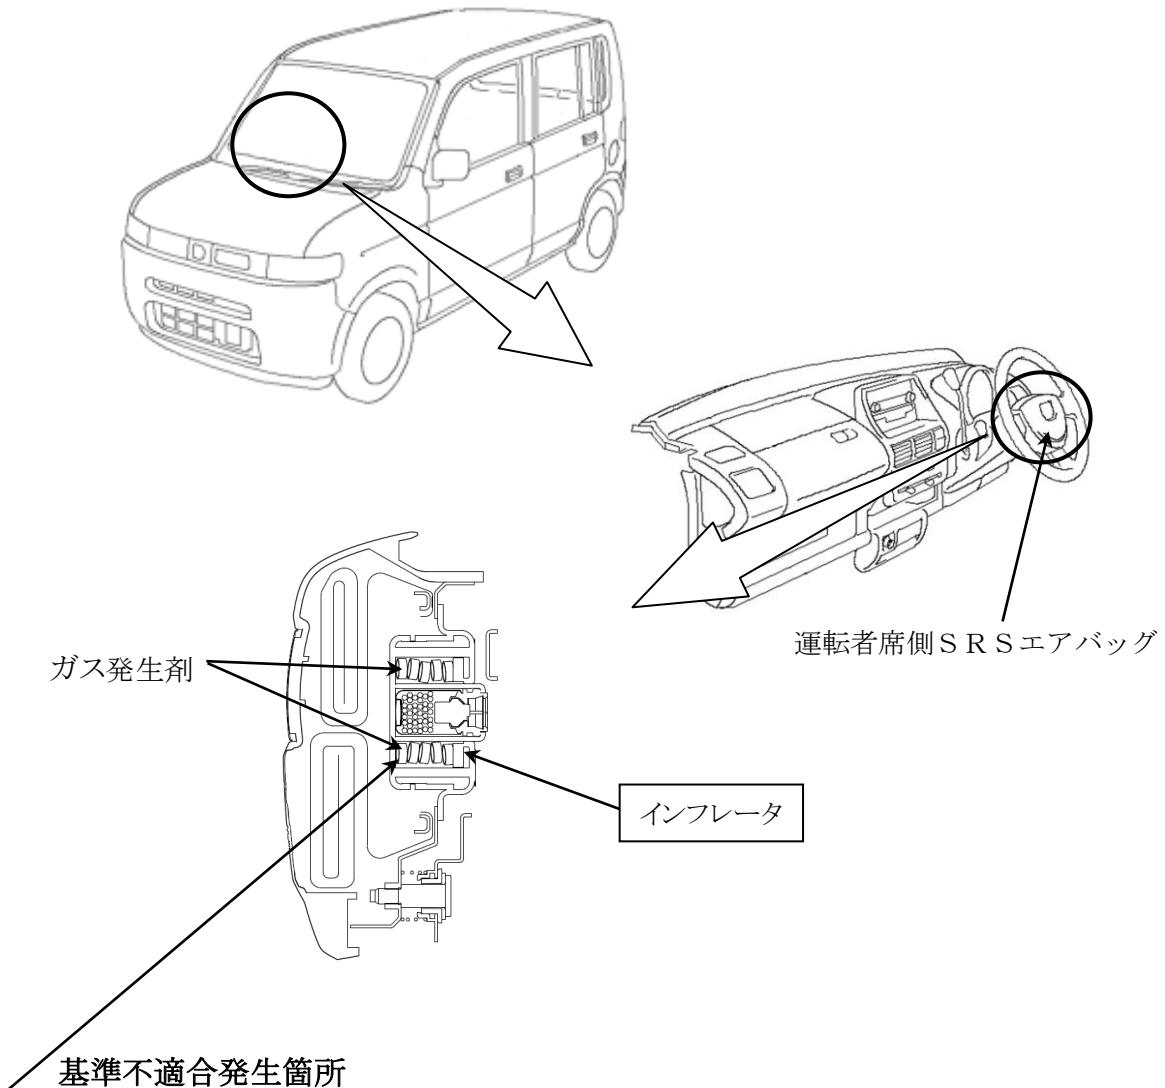
運転者席側SRSエアバッグのインフレーター（膨張装置）において、インフレーター製造時におけるガス発生剤充填後の吸湿管理が不適切なため、使用過程での外気温等の影響によりガス発生剤が膨張し、密度が低下するものがある。そのため、エアバッグ展開時にインフレーター内圧が異常上昇し、インフレーター容器が破損して飛び散り、乗員が負傷するおそれがある。

全車両、運転者席側SRSエアバッグのインフレーターを新品と交換する。

識別：助手席ドアの下側ヒンジ部上側ボルト頭部に黄色ペイントを塗布する。
