改善箇所説明図

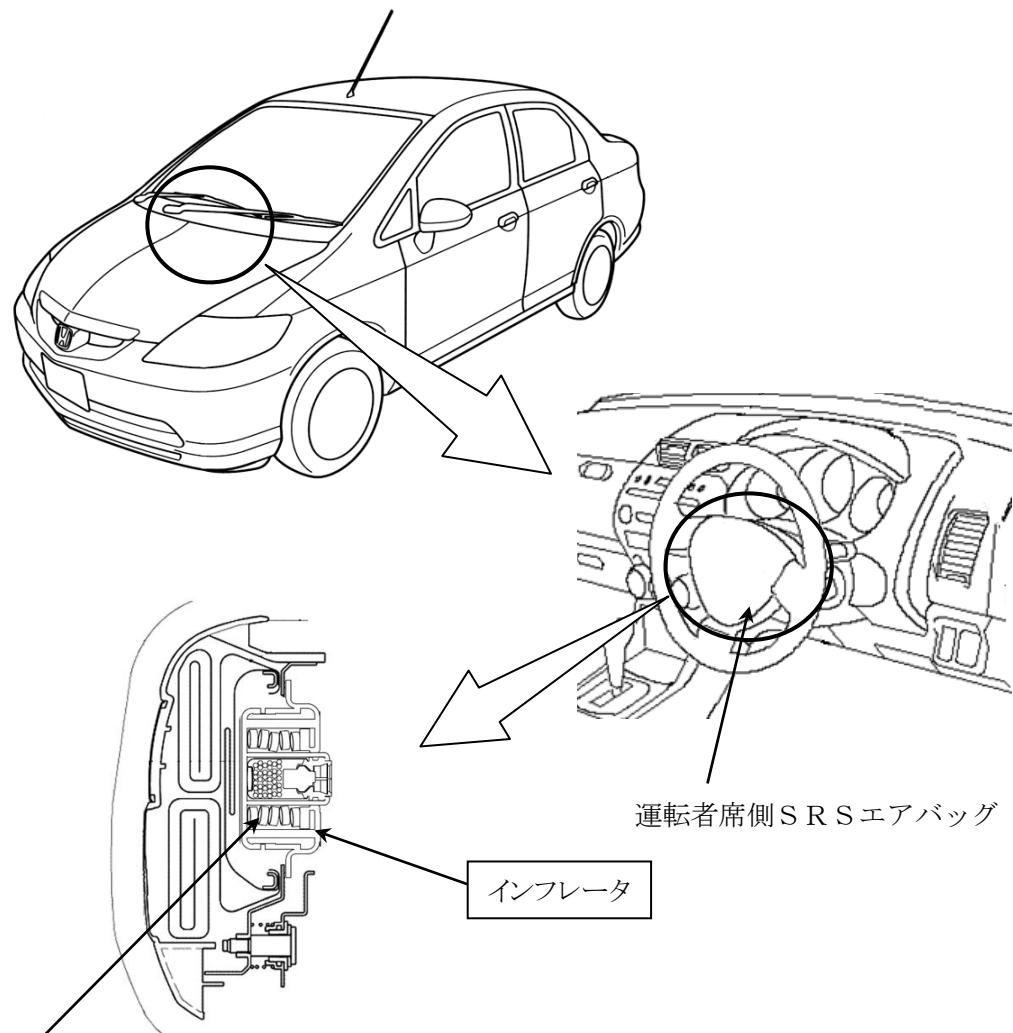
基準不適合発生箇所

運転者席側SRSエアバッグのインフレータ（膨張装置）において、市場から回収したものから、異常展開に繋がるおそれがあるインフレータ容器内圧の異常出力が認められた。このため、原因は判明していないが、一定の期間までに製造した同タイプのインフレータについて、予防的措置として当該インフレータを新品に交換する。

全車両、予防的措置として、運転者席側SRSエアバッグインフレータを年式の古いものから新品と順次交換、回収して不具合原因調査を実施する。

識別：運転者席側ドアストライカーボルト頭部に黄色ペイントを塗布する。
