改善箇所説明図

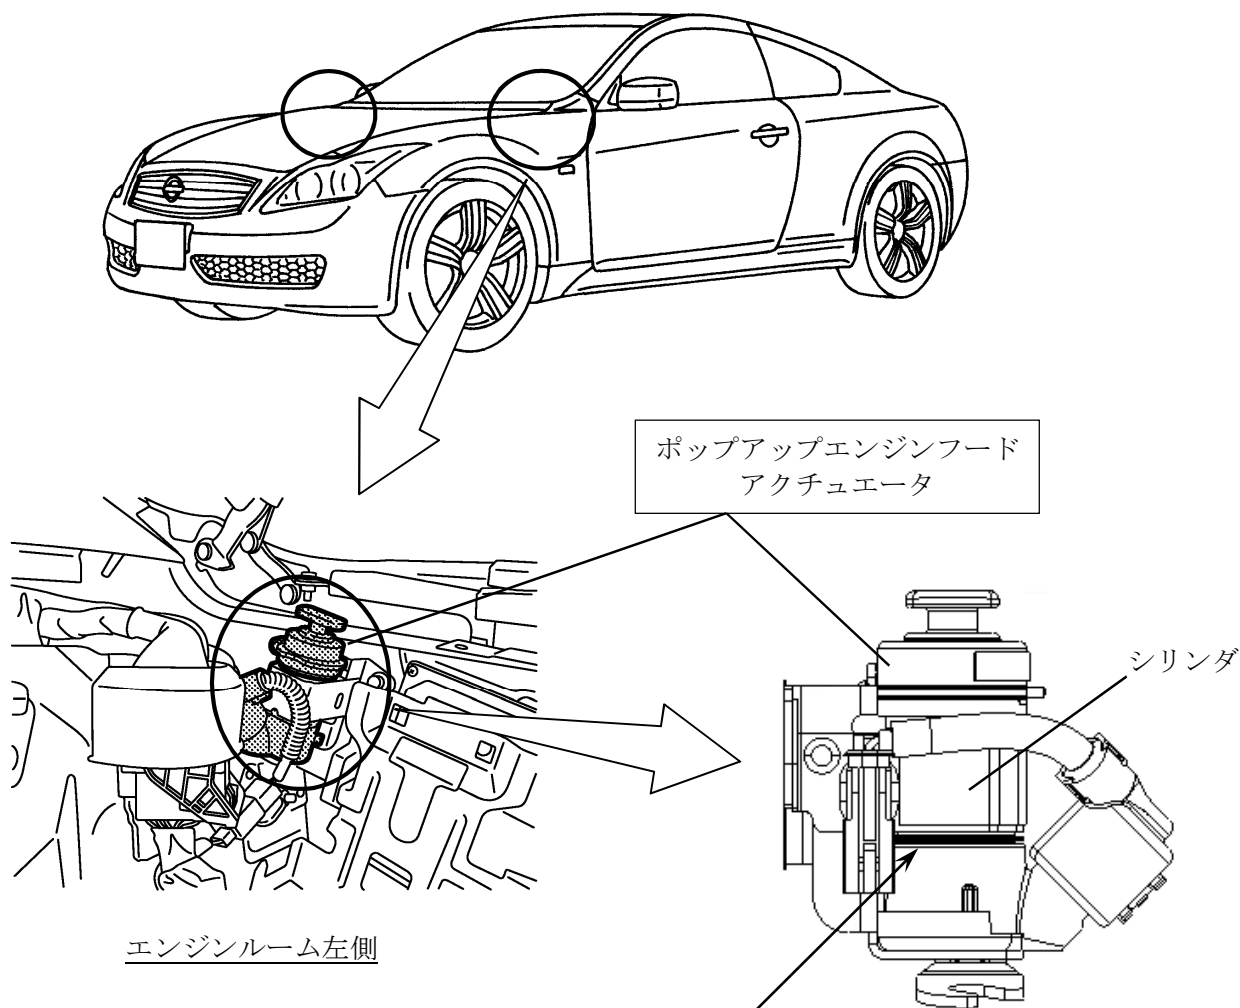
基準不適合発生箇所

ポップアップエンジンフードのアクチュエータにおいて、シリンダ締結部のシール構造が不適切なため、アクチュエータ内部に水が浸入するものがある。そのため、そのまま使用を続けると、衝突時にエンジンフード後端が十分に上がらず、最悪の場合、歩行者頭部及び脚部保護の基準を満足しないおそれがある。

全車両、当該ポップアップエンジンフードアクチュエータを対策品と交換する。

識別：銀色のシールをモデルナンバープレートの右横に貼り付ける。
