# 改善箇所説明図

バッテリーケーブル中間分岐部

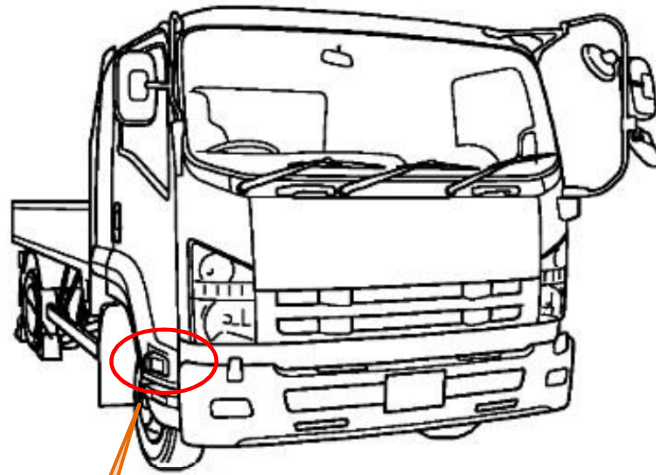
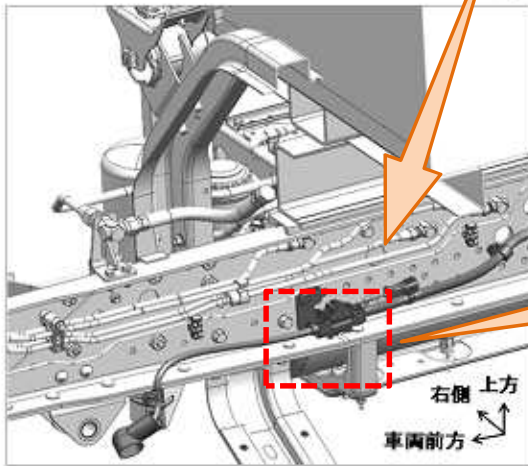
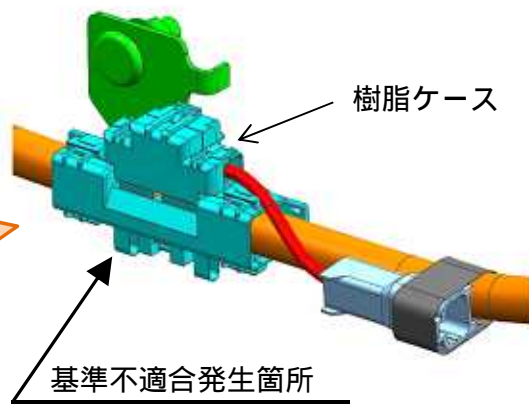
中型トラックのバッテリーケーブルにおいて、中間分岐部の防水性が不足しているため、分岐部内部に水が浸入し、分岐部内部の端子が腐食することがある。そのため、そのまま使用を続けると、腐食が進行し、最悪の場合、端子が折損してバッテリー電源が断たれ、走行中エンジンが停止し再始動できなくなるおそれがある。

**改善の内容:**  
 全車両、バッテリーケーブルの中間分岐を廃止し、車両電源ハーネスを追加する。尚、部品の全数供給に時間を要するため、当面の措置として、一部車型についてバッテリーケーブル中間分岐部を点検し、樹脂ケースに亀裂が発生している場合は車両電源ハーネスを追加し、問題のない場合は後日対策する。

識別： バッテリーキャリアに白色シールを貼付する。
