## 改善箇所説明図

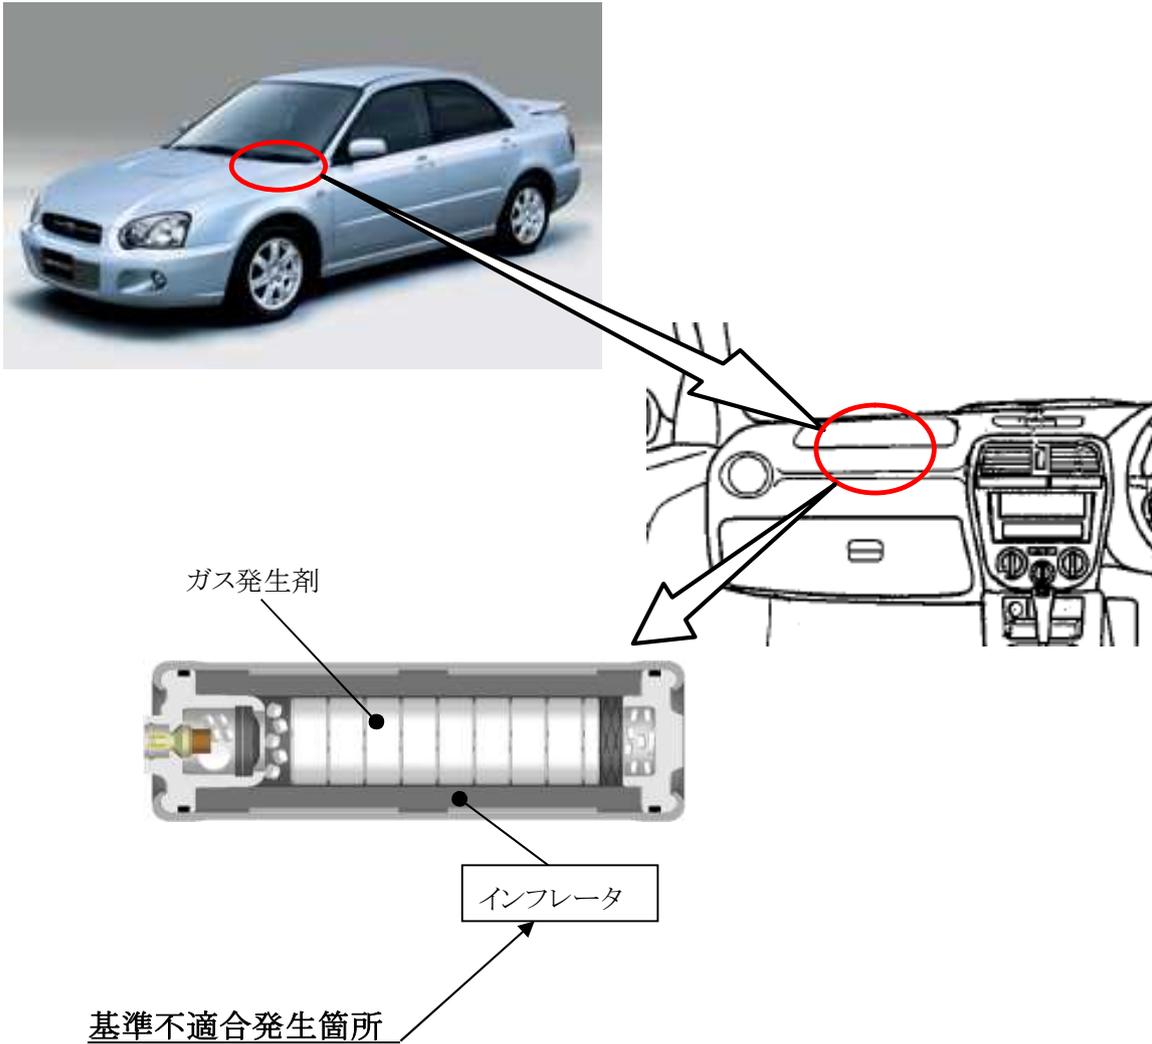
助手席用エアバッグのインフレーター(膨張装置)において、部品メーカーで市場回収品を調査した結果、インフレーター容器に気密不良のものがあることを確認した。このため、原因は判明していないが、エアバッグ展開時に正常に展開しないおそれがあるため、予防的措置として当該インフレーターを新品に交換する。

全車両、当該インフレーターを新品に交換するとともに、交換部品については全数回収して原因調査を実施する。なお、交換用部品の準備に時間を要することから、部品が供給できるまでの暫定措置として、助手席用エアバッグの機能を停止するとともに、助手席サンバイザ部に当該エアバッグが作動しない旨の警告を表示する。
