改善箇所説明図

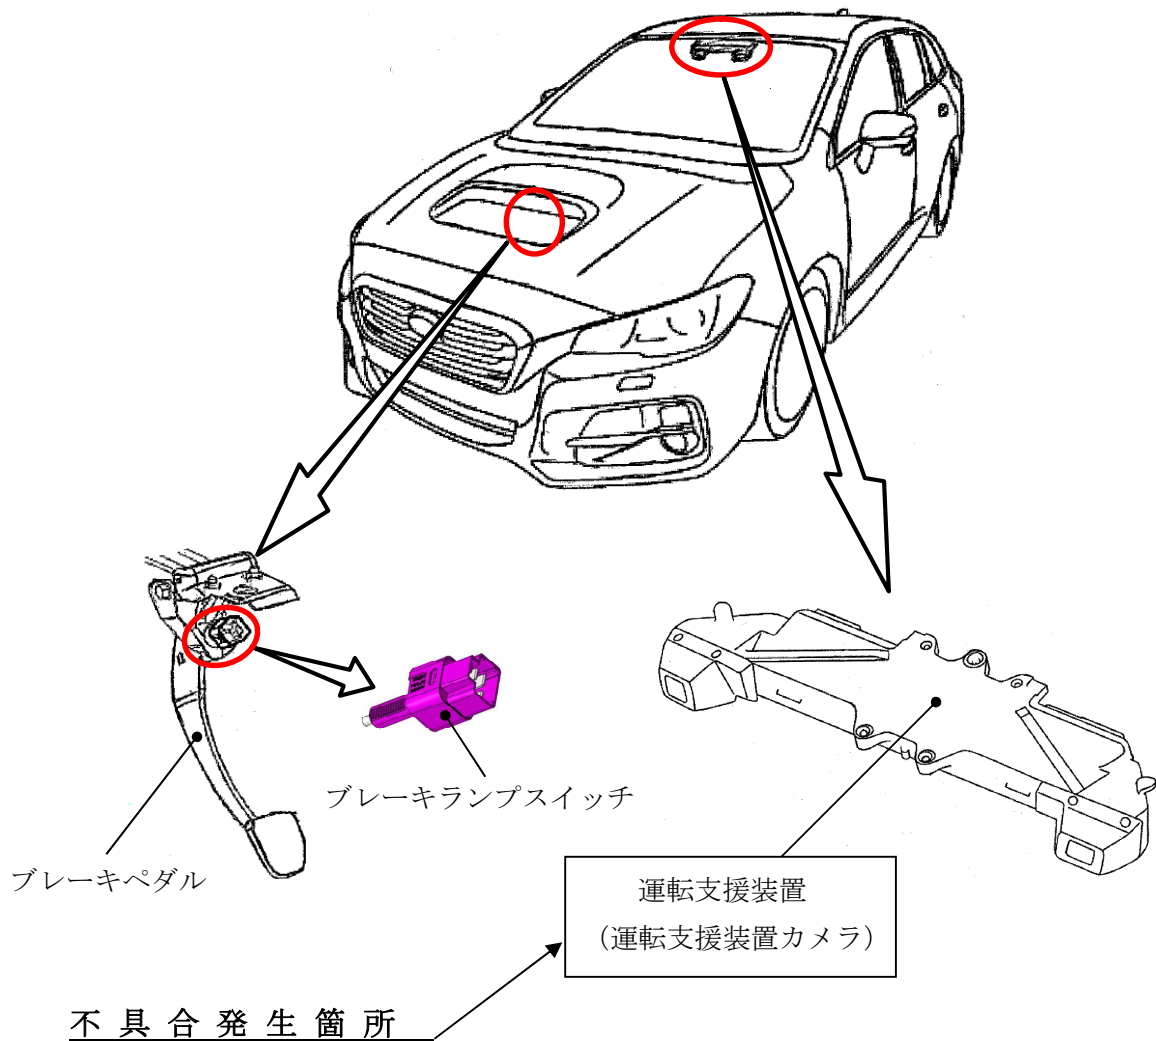
運転支援装置の一部において、故障検出プログラムが不適切なため、ブレーキランプスイッチが故障した際に、故障の検出に時間を要する場合があります。そのため、「アイサイトが利用できない」旨の警告が表示されないとともに、衝突被害軽減等のブレーキがかからないおそれがある。

全車両、運転支援装置の制御プログラムを書き換える。

車台番号打刻の右側に黄色ペイントを塗布する。
