改善箇所説明図

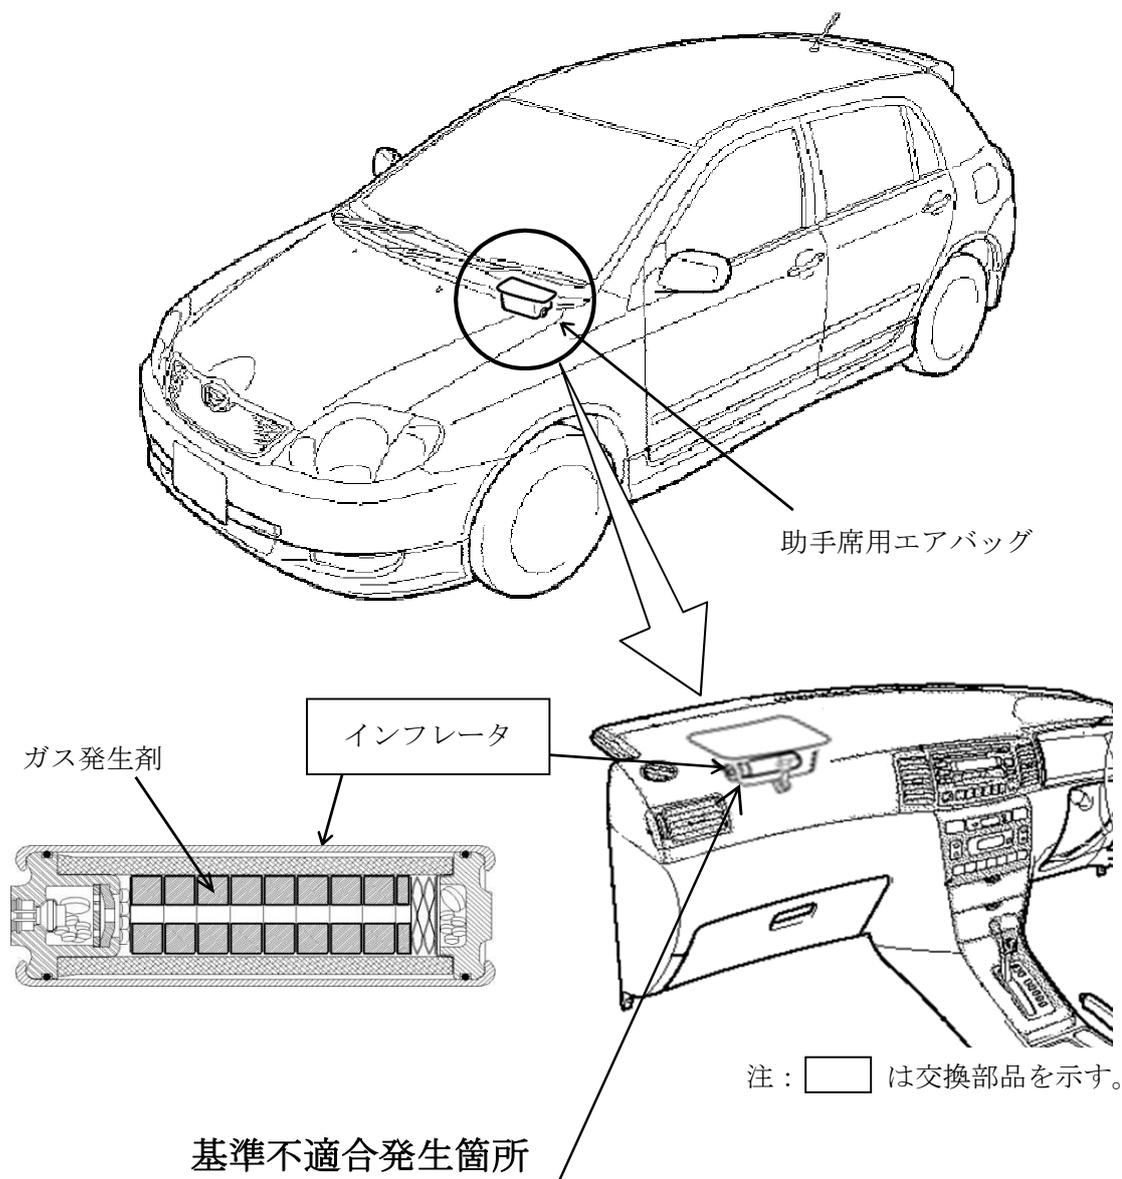
助手席用エアバッグのインフレーター（膨張装置）において、ガス発生剤の成型工程が不適切又は成型後の吸湿防止措置が不適切なため、密度が不足したガス発生剤が組み込まれたものがある。そのため、エアバッグ展開時にインフレーター内圧が異常上昇し、インフレーター容器が破損して飛び散り、出火したり乗員が負傷するおそれがある。

全車両、助手席用エアバッグインフレーターを新品と交換する。

識別：改善済車両には車台番号打刻の末尾4桁目の下に黄色ペイントを塗布する。
