## 改善箇所説明図

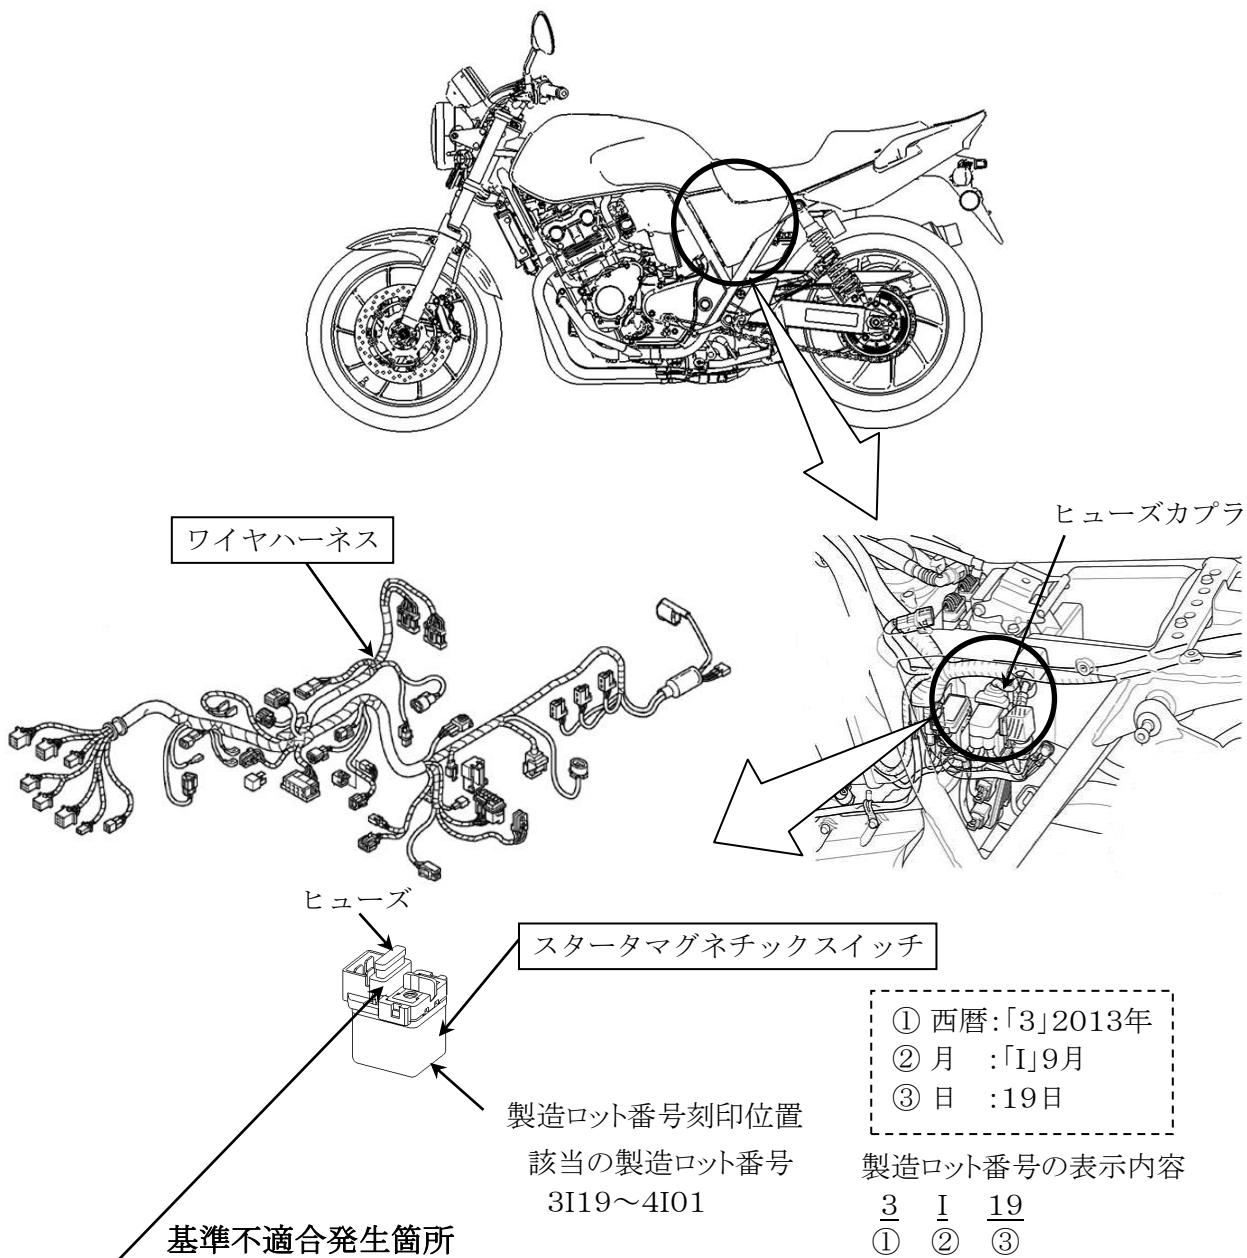
エンジンの始動装置において、スタータマグネチックスイッチの防水用シール剤の充填が不適切なため、シール剤がスタータマグネチックスイッチのヒューズを組付ける端子内部に浸入するものがある。そのため、使用過程で端子内部に浸入したシール剤が軟化してヒューズ端子の接圧が低下し、接触抵抗が増加して発熱し、そのままの状態で使用を続けると、ヒューズ組付部が溶損して導通不良となり、エンストして再始動できない、または、スタータマグネチックスイッチの回路が短絡して火災に至るおそれがある。

全車両、スタータマグネチックスイッチを点検し、良品に交換する。また、ヒューズカプラを点検し、溶損している場合は、ワイヤーハーネスを新品に交換する。
