改善箇所説明図

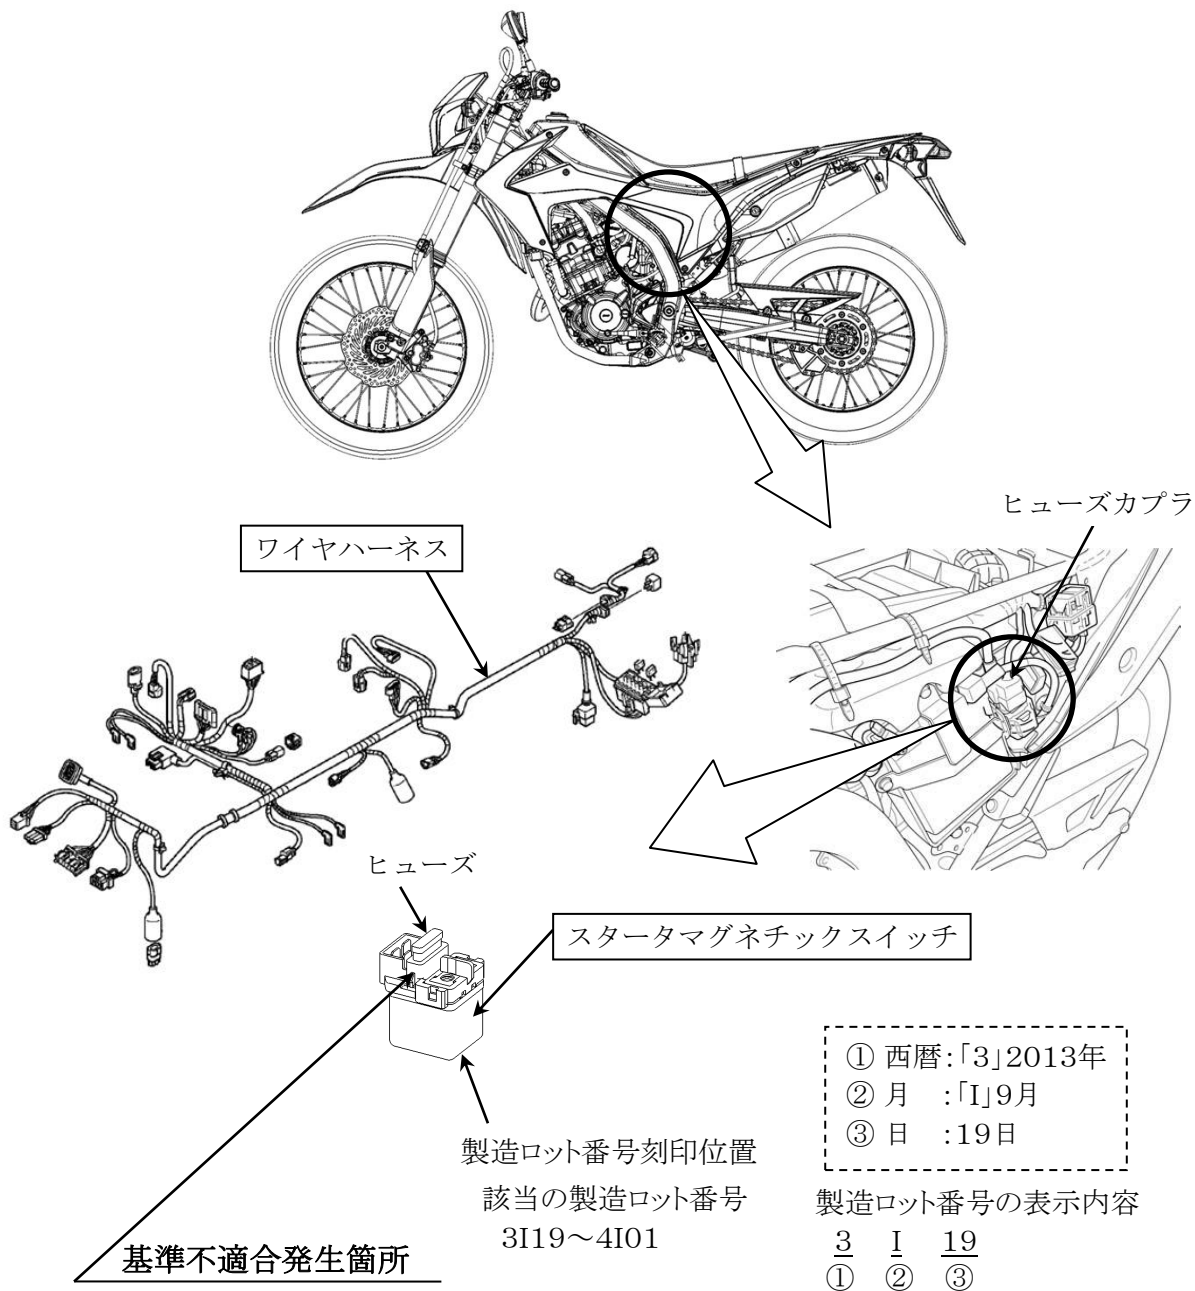
エンジンの始動装置において、スタータマグネチックスイッチの防水用シール剤の充填が不適切なため、シール剤がスタータマグネチックスイッチのヒューズを組付ける端子内部に浸入するものがある。そのため、使用過程で端子内部に浸入したシール剤が軟化してヒューズ端子の接圧が低下し、接触抵抗が増加して発熱し、そのままの状態で使用を続けると、ヒューズ組付部が溶損して導通不良となり、エンストして再始動できない、または、スタータマグネチックスイッチの回路が短絡して火災に至るおそれがある。

全車両、スタータマグネチックスイッチを点検し、良品に交換する。また、ヒューズカプラを点検し、溶損している場合は、ワイヤハーネスを新品に交換する。
