改善箇所説明図

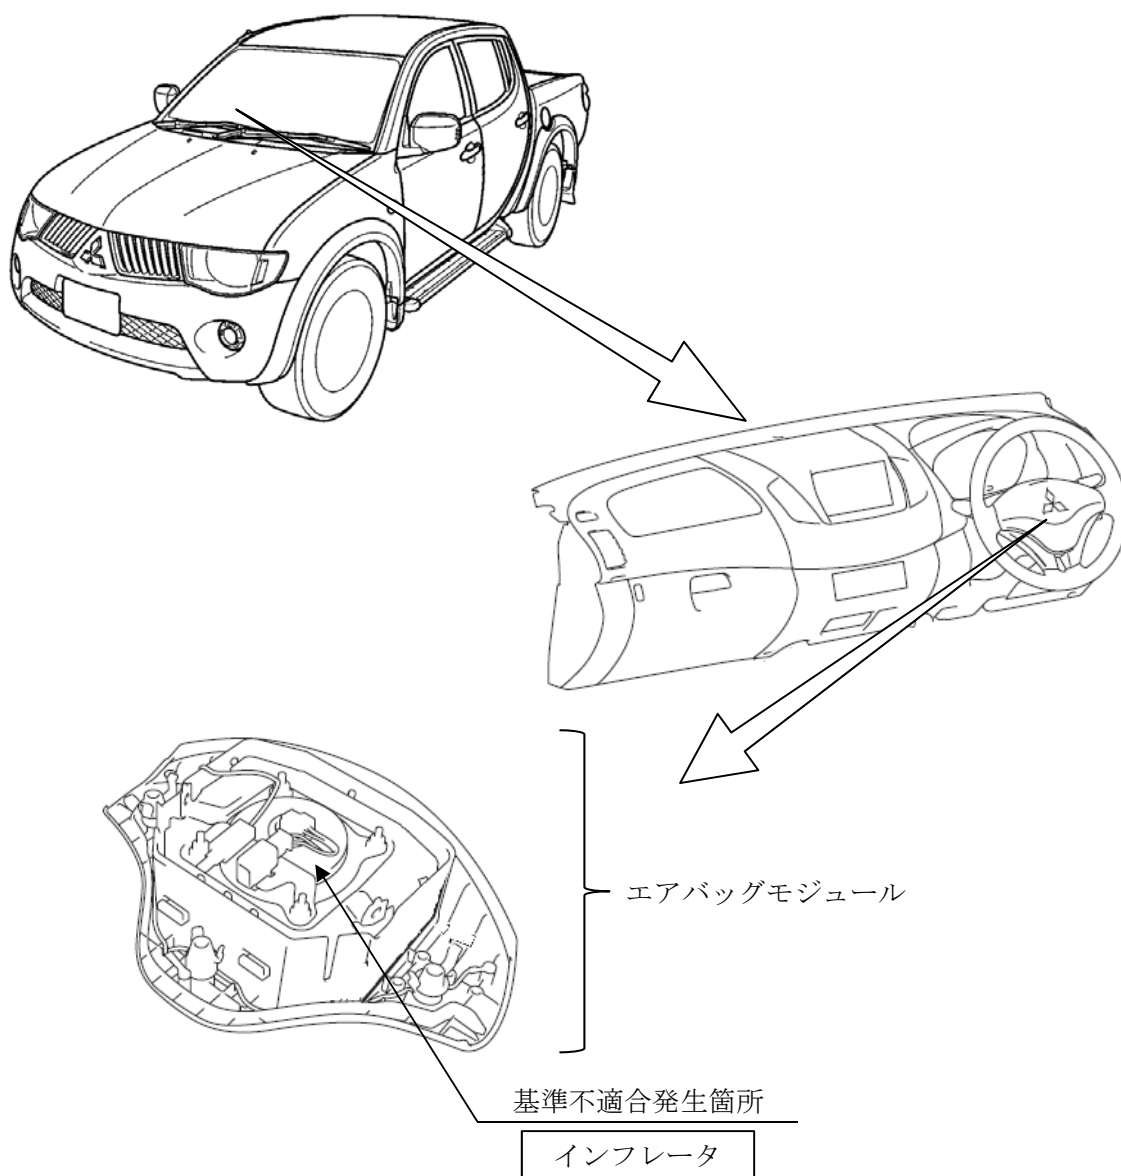
運転者席用エアバッグのインフレーター（膨張装置）において、他社で市場回収品を調査した結果、ガス発生剤の密度にばらつきが大きいものを確認した。このため、原因は判明していないが、エアバッグ展開時に正常に展開しないおそれがあることから、予防的措置として当該インフレーターを新品に交換する。

注：図中の 内は、交換する部品を示す。

全車両、予防的措置として、運転者席用エアバッグのインフレーターを新品と交換、回収して不具合原因調査を実施する。

識別：ブレーキペダルアームの右側面に白または黄色のペイントを塗布する。
