東京都内エレベーター事故調査報告書

平成27年7月

社会資本整備審議会

発生日時：平成25年1月25日 17時13分ごろ

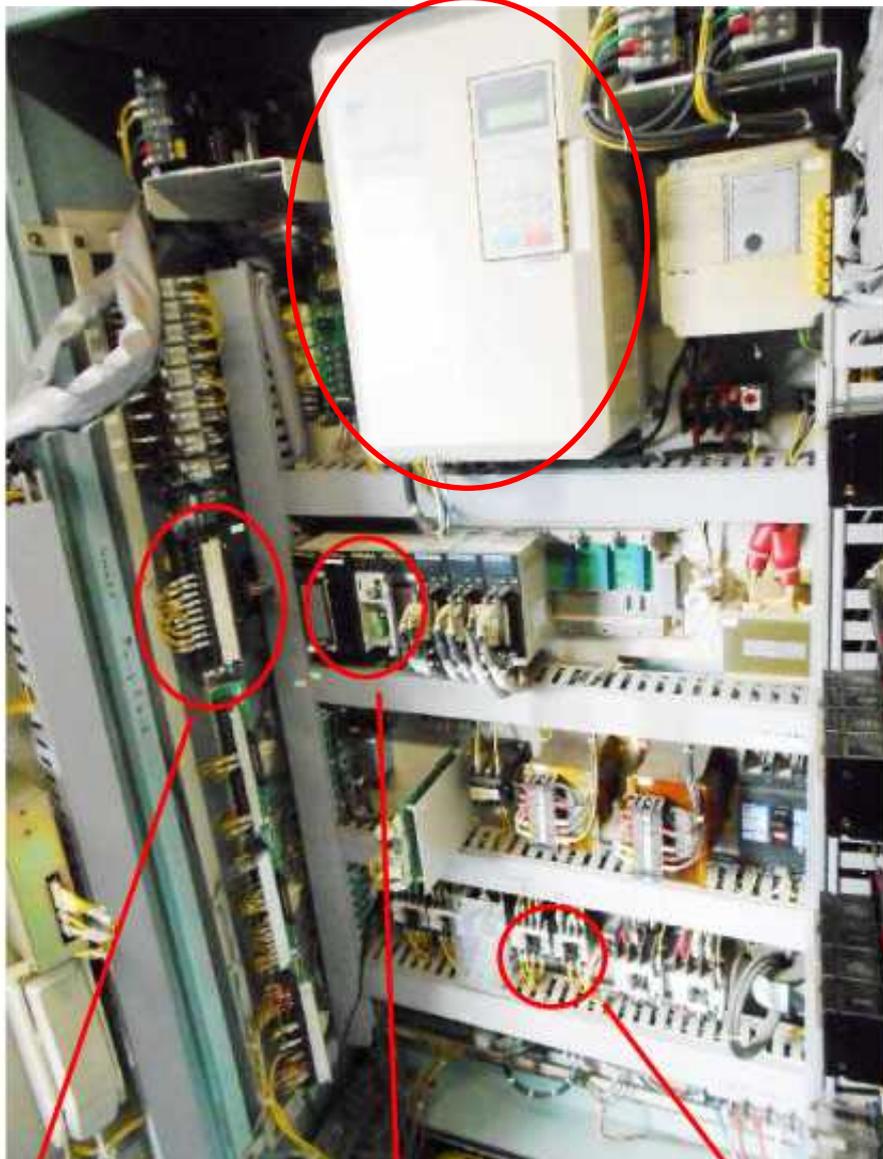
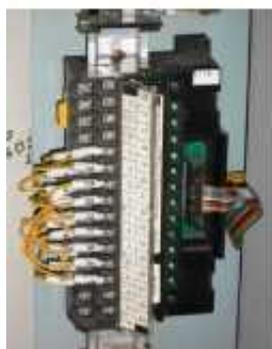
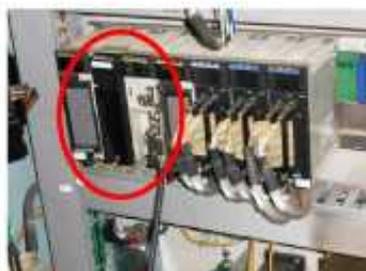
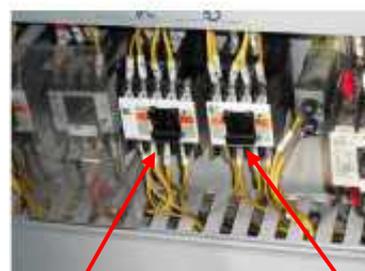
写真1 制御盤

制御盤に外観上の異常は見られなかった（写真1）。

事故機のインバーターには自己診断機能があり、異常は見られなかった。また、INV接点についても正常に動作し、異常は見られなかった。

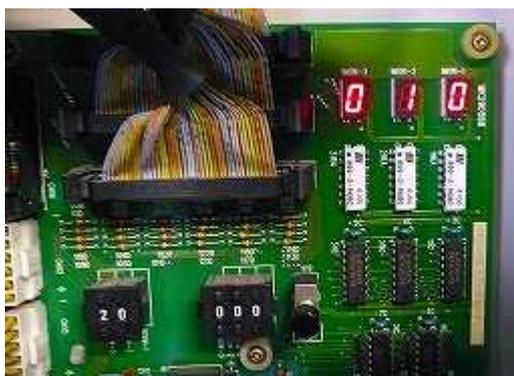
写真2 タイマー設定

- ① PLCに外観上の異常は見られなかった。
- ② 入出力信号に異常は見られなかった。
- ③ PLCの記録を確認したところ、起動ロック検出時点において、かごが上方向の床合せ補正範囲内（各階の乗場床面から±7～100mmの範囲・2.4.6参照）にあることを検出していた。
- ④ インバーターに停止指令を出すプログラムのタイマー設定値が、本来は「0」となっているべきところ、「10」（1秒に相当）という誤った値が設定されていた。

なお、シンドラ社の報告によれば、タイマーに誤った値が設定されていたのは、設計からの指示が間違っていたことによるものであり、また、設計上不要なタイマーが設けられていたのは、タイマー設定が必要な他機種のエレベーターと制御装置を共用していたことによるとのことであった。

2.4.5(3)に示したとおり、インバーターに停止指令を出すプログラムのタイマー設定値が、本来は「0」となっているべきところ、「10」（1秒に相当）という値が設定されていたことから、停止指令が直ちに出されない状態になっていたことが認められる。

- (1) リレーターミナルに搭載されているブレーキに関係するリレーX5、リレーX6、電磁接触器A及び電磁接触器Bを新品に交換（事故機については、制御盤一式を新品に交換）するとともに、接点負荷及び開閉頻度を考慮した交換基準を設定し、今後、当該基準に基づいて交換することとした。
- (2) PLCのインバーターに停止指令を出力するプログラムのタイマー設定値を適正な値「0」に変更するとともに、今後、新規出荷する場合には、出荷検査時にすべてのタイマー設定を確認し、確認記録を品質管理部門にて保管することとした。また、既設エレベーターについては、当該設定値の現場での変更を禁止することとし、保守マニュアルに設定値及びその変更禁止を追記した。

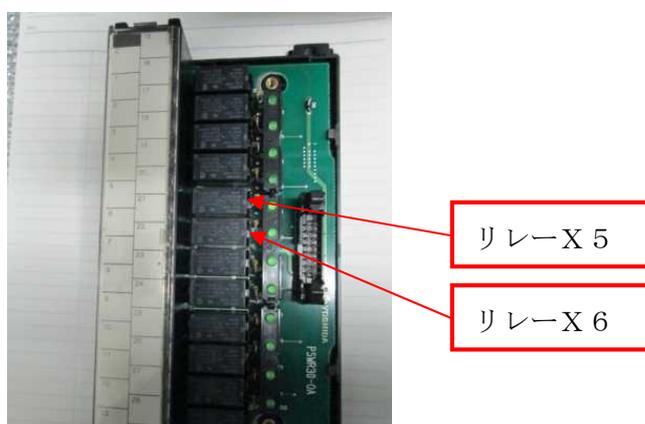
写真3 リレーターミナル

- ① リレーターミナルに外観上の異常は見られなかった。
- ② リレーターミナルに搭載されているリレーのうち、リレーX6がオン故障していた。

③ リレーは、エレベーター設置後一度も交換されていなかった。

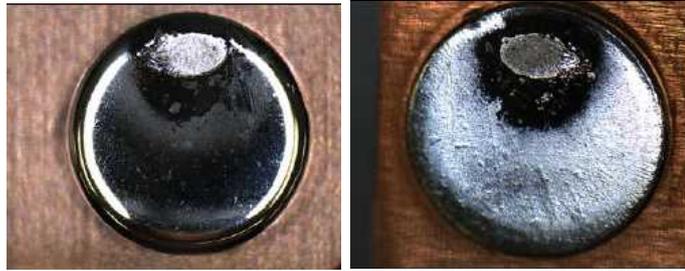
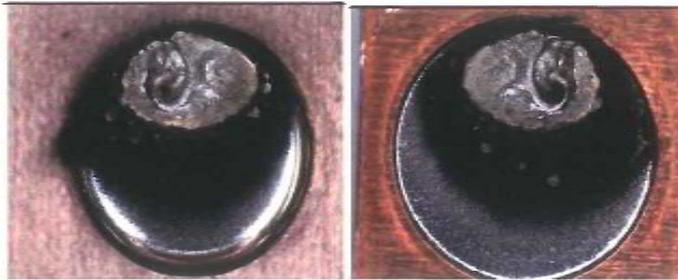
写真4 事故機のリレーの接点の状況

- ① 事故機のリレーX 6に接点溶着が確認され動作不良となっていた。また、事故機のリレーX 5を含め、接点に溶融痕が見られるものがあった（ただし、溶融痕が見られるリレーは、すべて動作可能であった）。
- ② 動作特性及び接点の接触抵抗等に異常は見られなかった。（事故機のリレーX 6については、接点溶着を引きはがした後に測定）
- ③ リレーの内部構造（部品の組合せ状態など）に異常は見られなかった。
- ④ 接点面への異物付着や摺動部への異物介在などの痕跡は見られなかった。

なお、シンドラ社は、リレー接点が溶着に至った要因として、接点閉時突入電流を考慮した場合の耐久作動回数（70万回）を大幅に超過してリレーを使用し続けた（140万回）ことが考えられると報告している。

2.4.5(5)に示したとおり、ブレーキの解放に関するリレーのうち、リレーX6の接点は溶着し、リレーX5の接点には溶融痕が認められたことから、事故発生時にリレーX5又はリレーX6に接触不良が生じた可能性が考えられる。

リレーX5又はリレーX6に接点の接触不良が発生したのは、リレーの耐久作動回数を超えて使用し続けたことにより、接点の溶着、はがれ等が繰り返し生じたことによる可能性が考えられる。
