改善箇所説明図 2

ロード・ローラにおいて

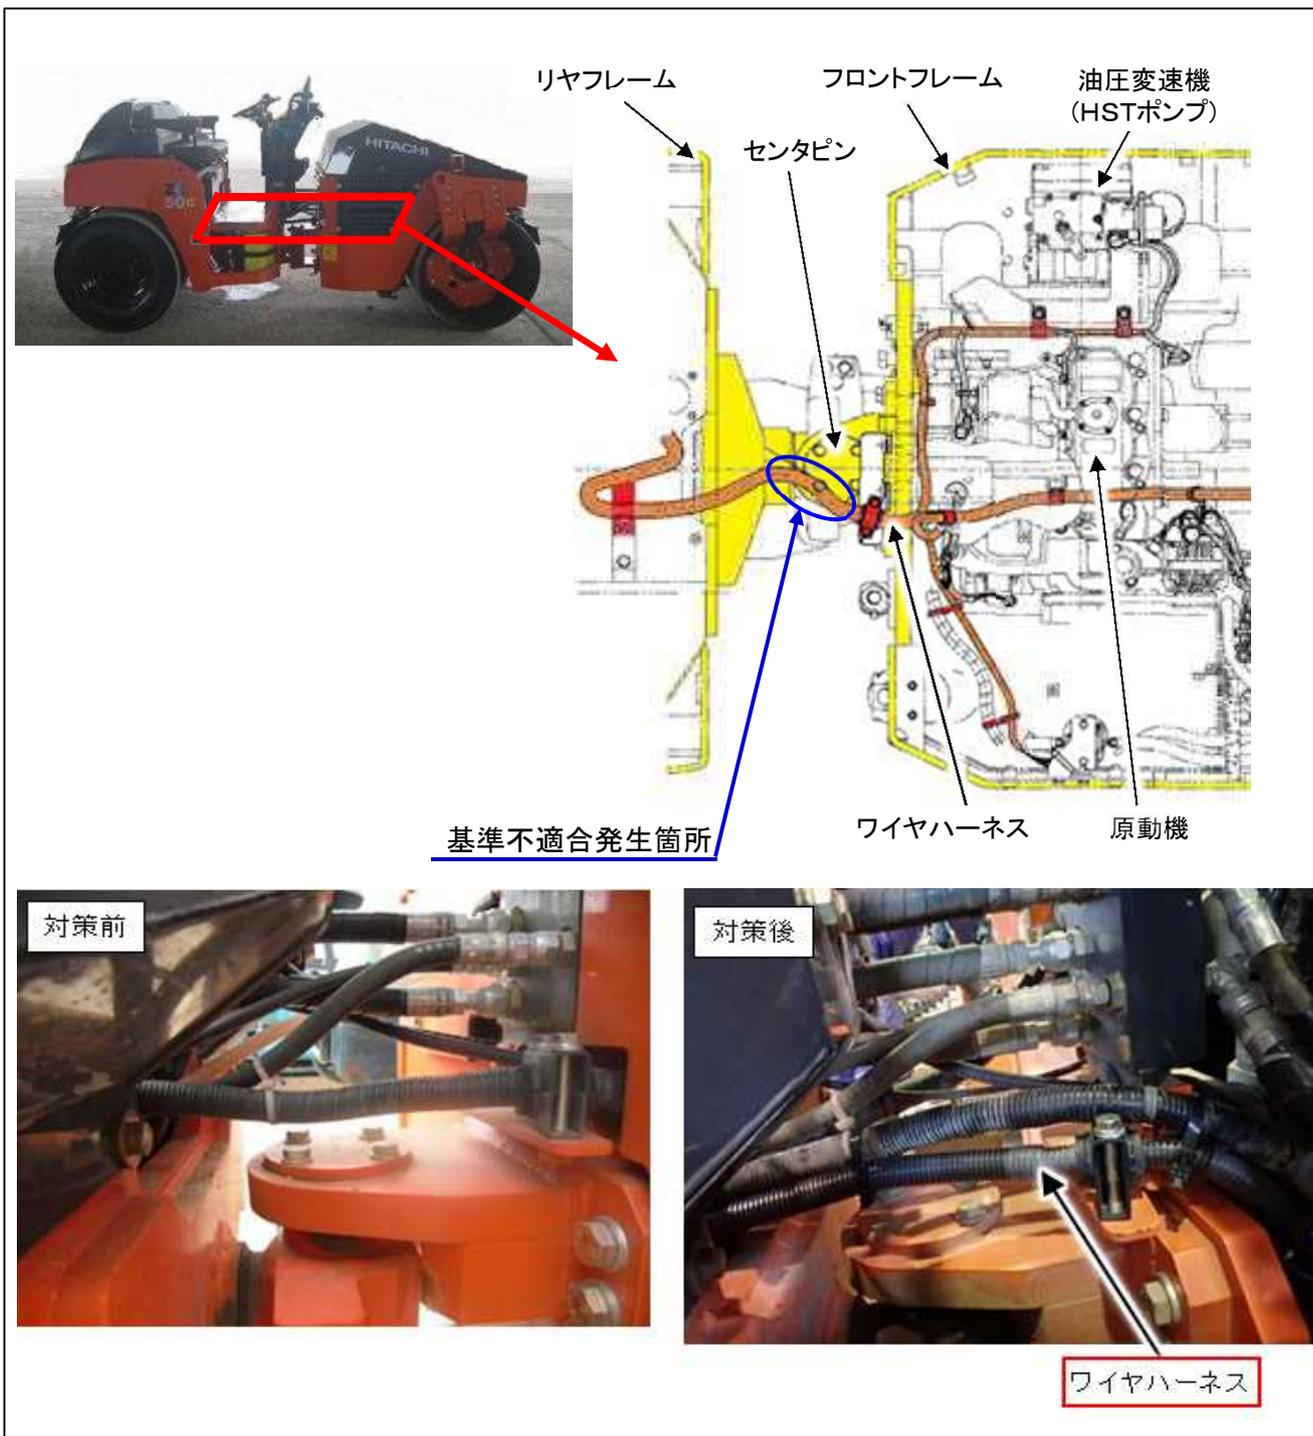
□は対策部品を示す

- ②ワイヤハーネスの製造指示が不適切なため、ハーネス内の電線がねじれているものがある。そのため、左右ステアリング操作を繰り返しおこなうと、当該ハーネス内で電線同士が接触して断線し、最悪の場合、エンジンが始動できない、前照灯の不点灯、意図せず駐車ブレーキが作動する等の不具合が発生するおそれがある。

- 全車両、
②対策品のワイヤハーネスを取付ける。

- ②車体曲折部をワイヤハーネスが2本通ることから識別可能。
