改善箇所説明図
(ステアリングシリンダ油漏れ)

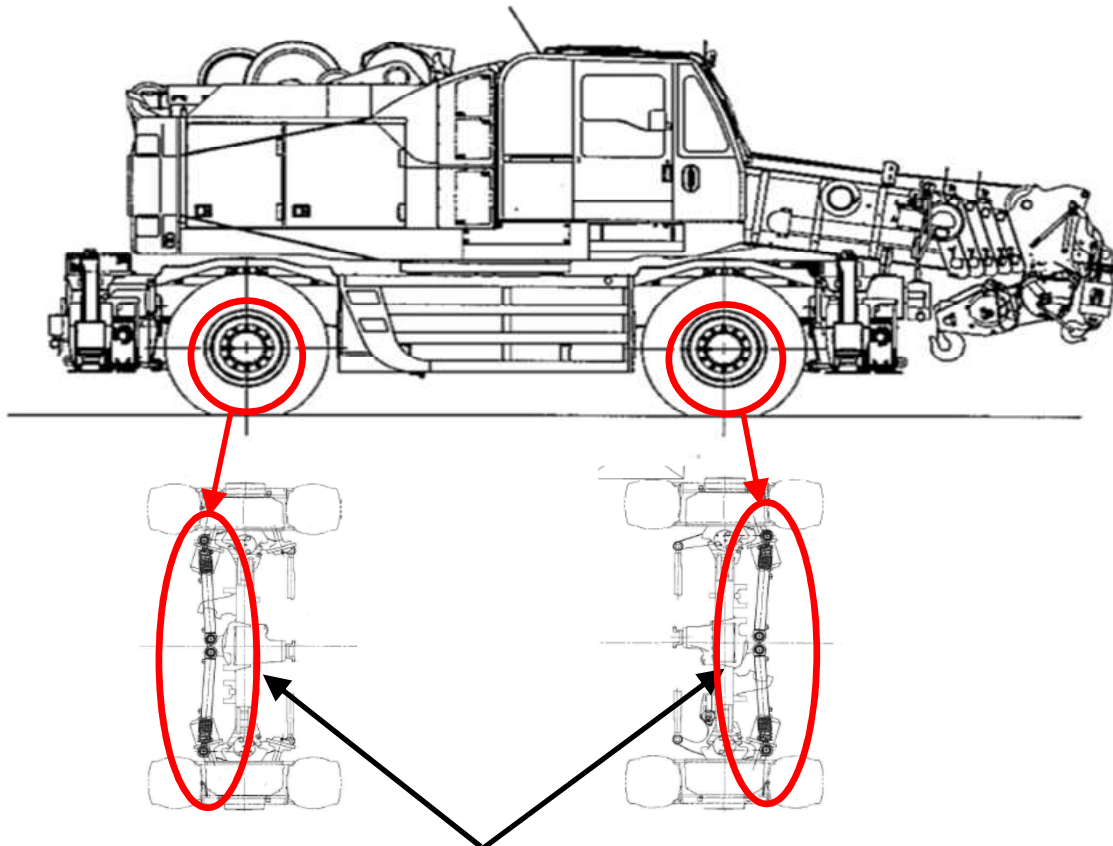
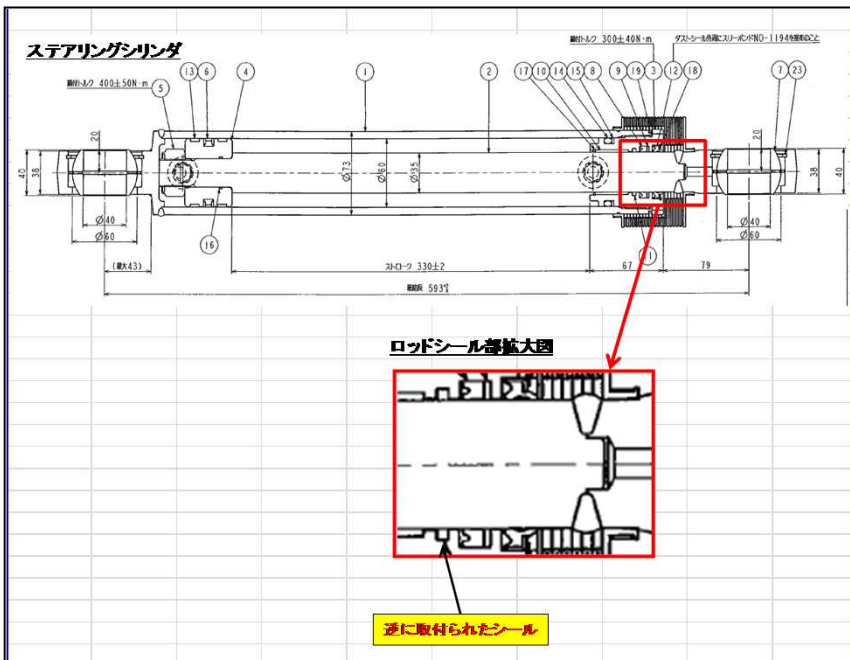
不具合発生箇所
ステアリングシリンダ

ホイール・クレーンのかじ取装置の油圧ステアリングシリンダの製造が不適切なため、シリンダ内部のシールが逆向きに組み付けられたものがある。そのため、シリンダ内部のシール性が確保できず、作動油が漏れるおそれがある。

改善の内容
全車両、当該シールを点検し、逆向きに組み付けられたものは、シリンダを良品に交換する。
識別:シリンダに付属しているゴムブーツ(黒色)に白ペンキを塗付する。
