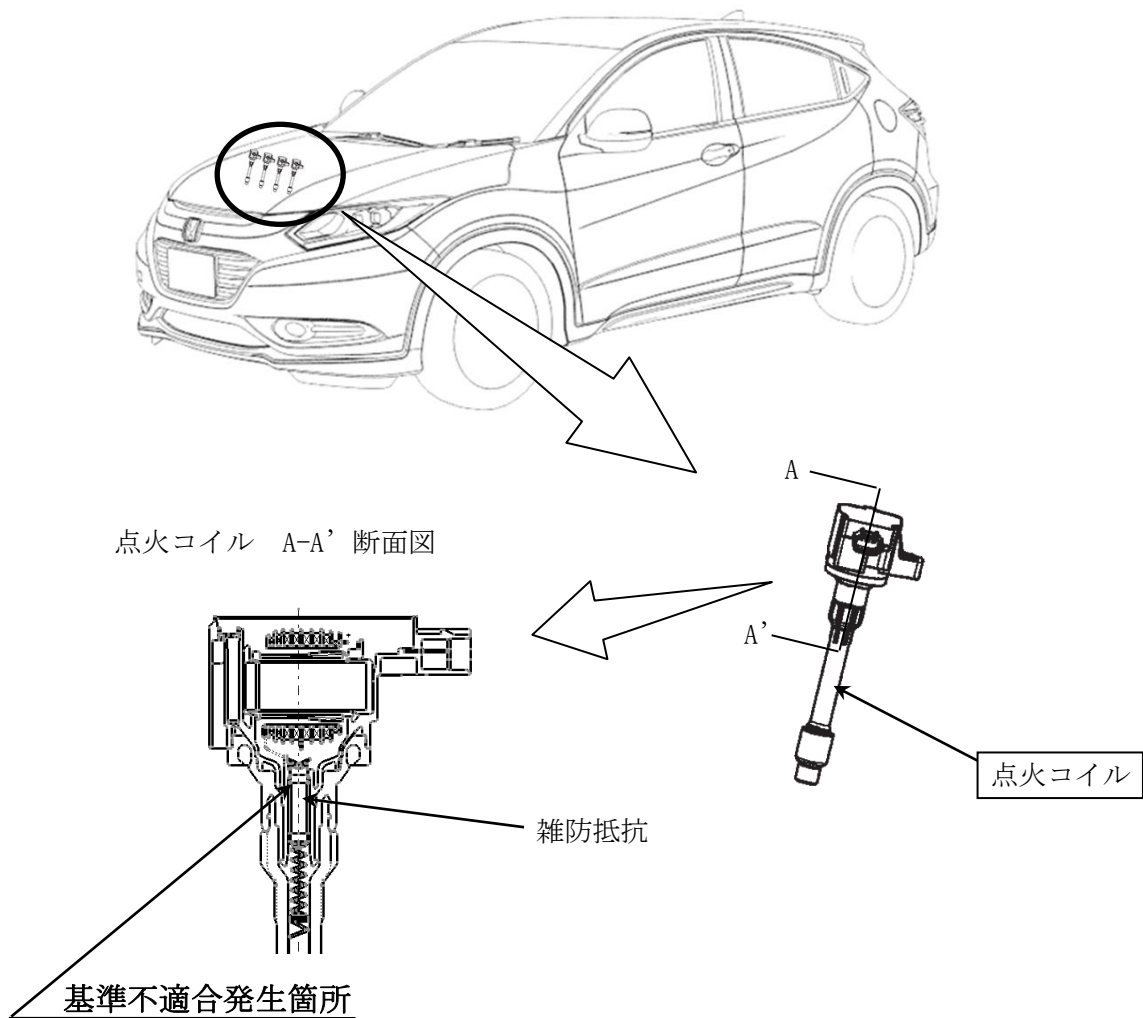
改善箇所説明図②

点火コイル内部の電気ノイズを除去する雑防抵抗の構造が不適切なため、一定車速での走行時に大きなアクセルペダル操作を繰り返すと、点火時の通電によるアーク放電により、当該抵抗末端部が断線するものがある。そのため、点火コイルの出力が不足してエンジン不調となり、エンジン警告灯が点灯するおそれがある。また、点火時に発生するノイズによりエンジン制御コンピュータが正しく制御できず、エンジンが停止するおそれがある。

全車両、点火コイルを対策品と交換する。

識別：助手席ドアアップヒンジ上側ボルト頭部に黄色ペイントを塗布する。
