改善箇所説明図②

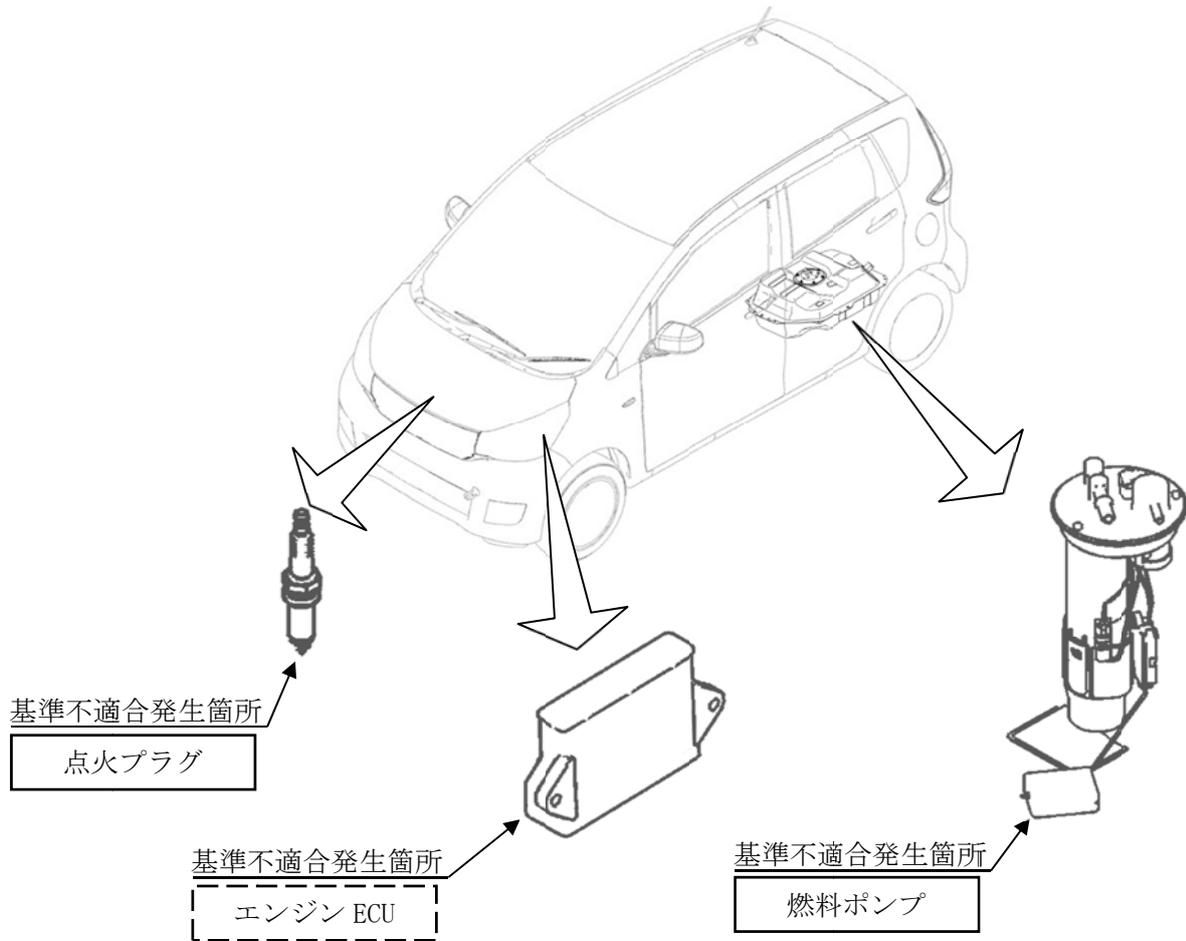
燃料ポンプにおいて、製造時の燃料流量の管理が不適切なため、燃料流量が少ないものがある。また、エンジンを制御するコントロールユニット(エンジン ECU)の制御プログラムが不適切なため、燃料噴射量が過剰となることがある。これらに加えて、点火プラグの仕様が不適切なため、点火プラグのくすぶりが発生し、始動時間が長くなったり、始動不能に至ったりするおそれがある。

全車両、エンジン ECU のプログラムを対策品に書き替える。また、車両の類別により燃料ポンプおよび点火プラグの改善が必要な場合は、燃料ポンプおよび点火プラグを確認し、燃料ポンプは良品に交換、点火プラグは仕様変更品に交換する。
