改善箇所説明図

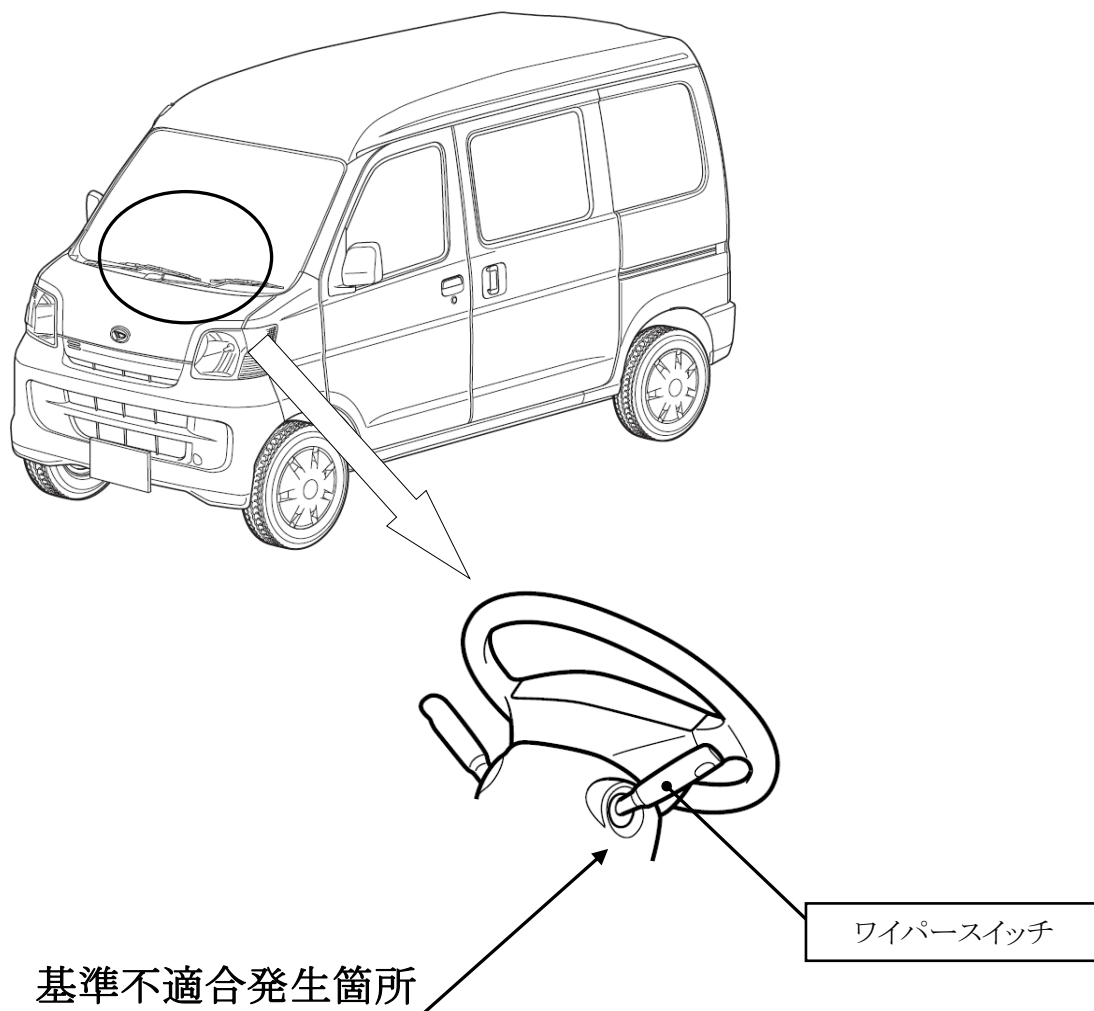
注: は交換部品を示す。

ワイパースイッチにおいて、製造が不適切なため、接点部にグリスが塗布されていないものがある。そのため、そのままの状態で使用を続けると、接点部の摺動抵抗が大きくなり接点に変形し、最悪の場合、導通不良となりワイパーが作動しなくなるおそれがある。

全車両、ワイパースイッチの製造番号を確認し、該当するものは良品と交換する。
