## 改善箇所説明図

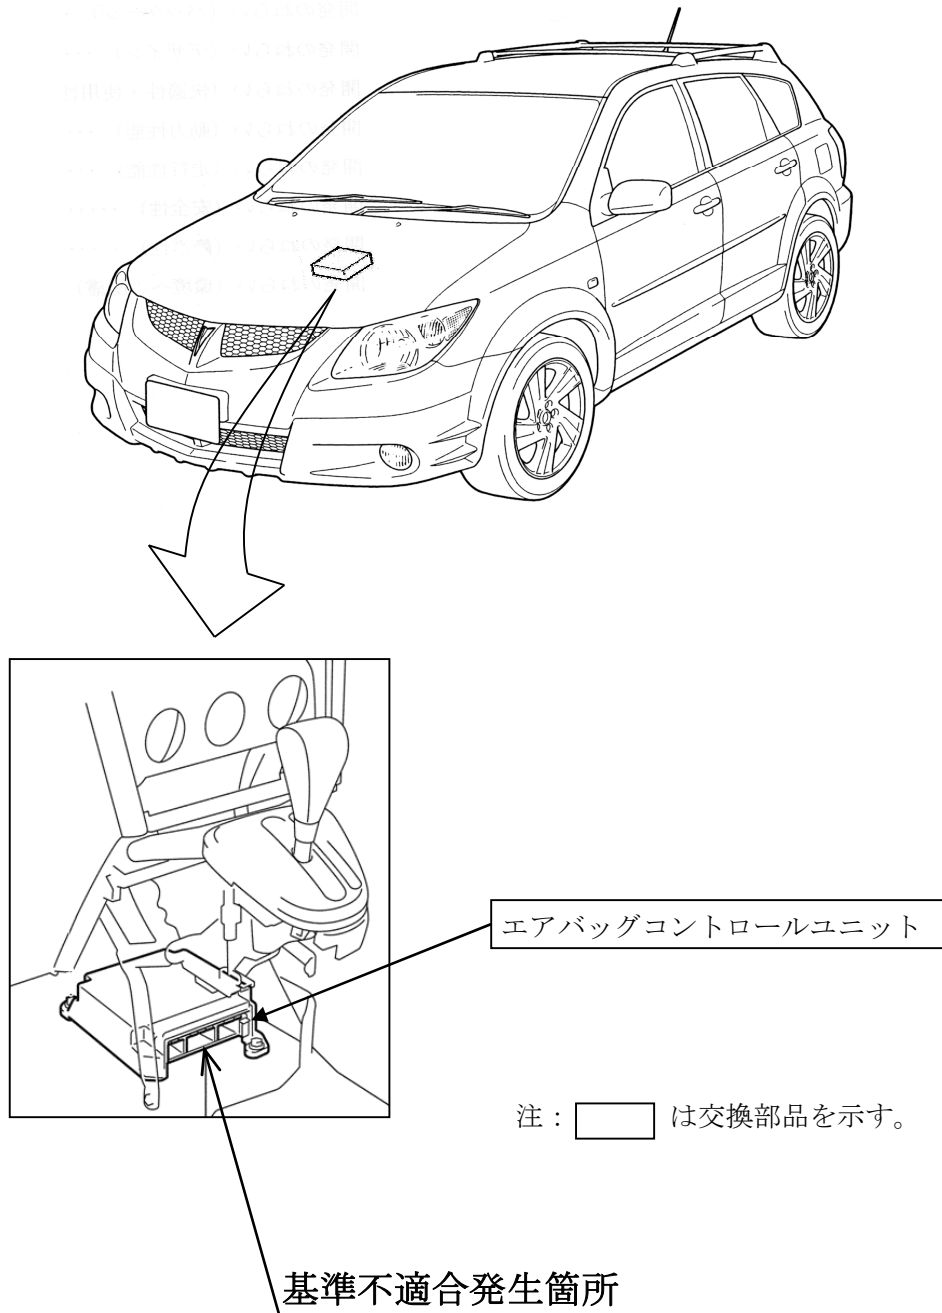
エアバッグコントロールユニットにおいて、電気ノイズに対する耐力が不足したものがある。そのため、車両の電装部品から発生するノイズにより、使用過程で当該ユニット内の I C チップが損傷し、最悪の場合、走行中にエアバッグが展開するおそれがある。

全車両、エアバッグコントロールユニットを対策品に交換する。

識別：改善済車両には車台番号打刻頭 1 ケタ目の上に黄ペイントを塗布する。
