改善箇所説明図①

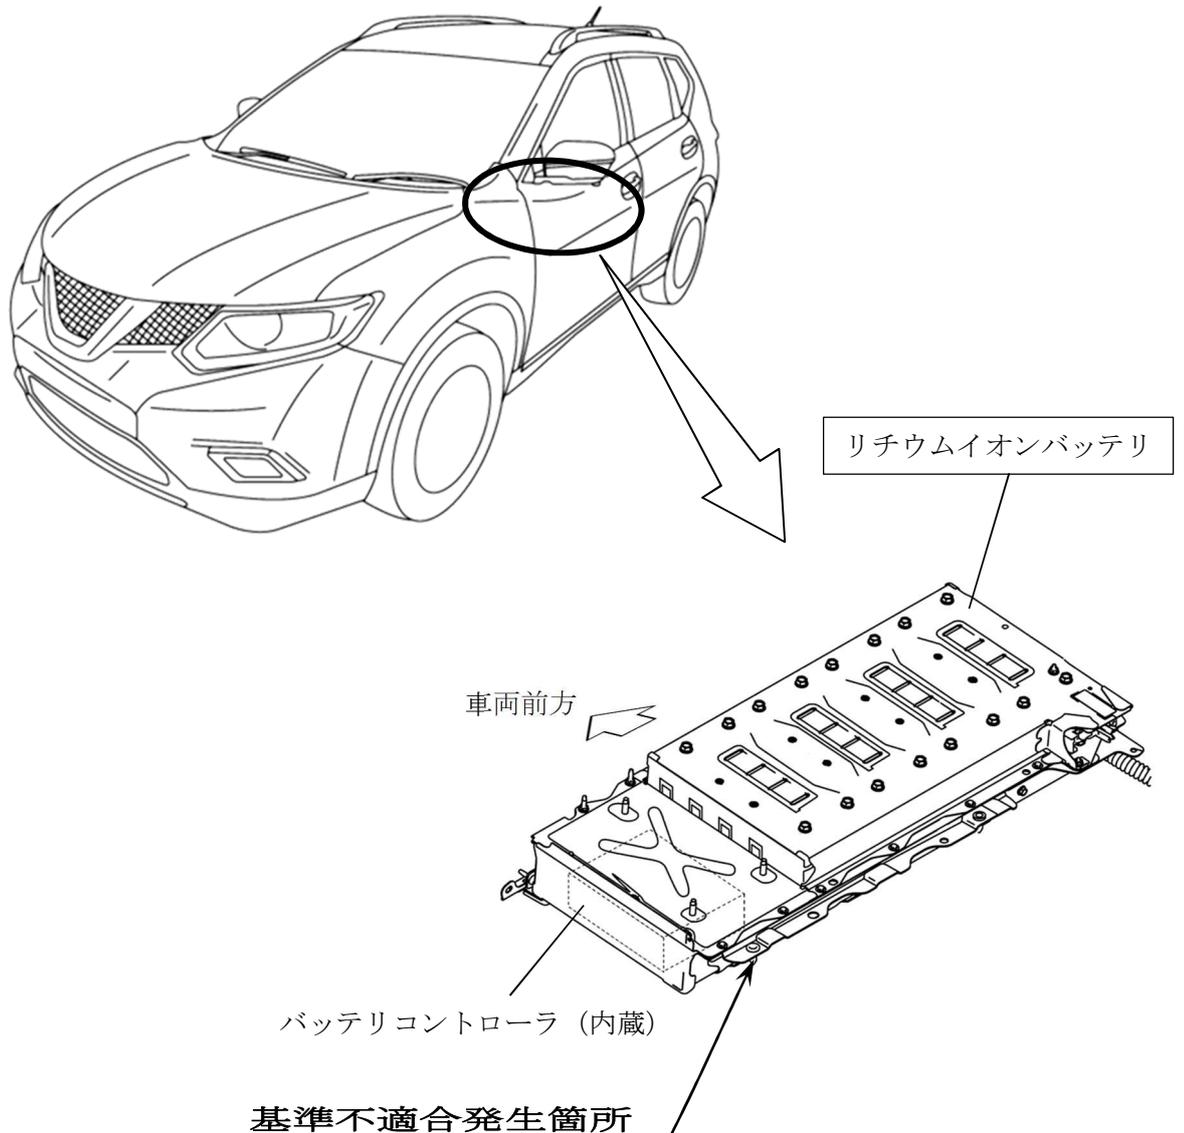
ハイブリッド車のリチウムイオンバッテリーにおいて、バッテリーコントローラに接続するハーネスの検査方法が不適切なため、コネクタ端子の隙間が広がったものがある。そのため、そのまま使用を続けると、走行中の振動等により当該コネクタが接触不良となり、最悪の場合、走行中にエンジン及びモータが停止し、走行不能となるおそれがある。

全車両、当該リチウムイオンバッテリーを良品と交換する。

識別：銀色のシールをモデルナンバープレートの右横に貼り付ける。
