改善箇所説明図

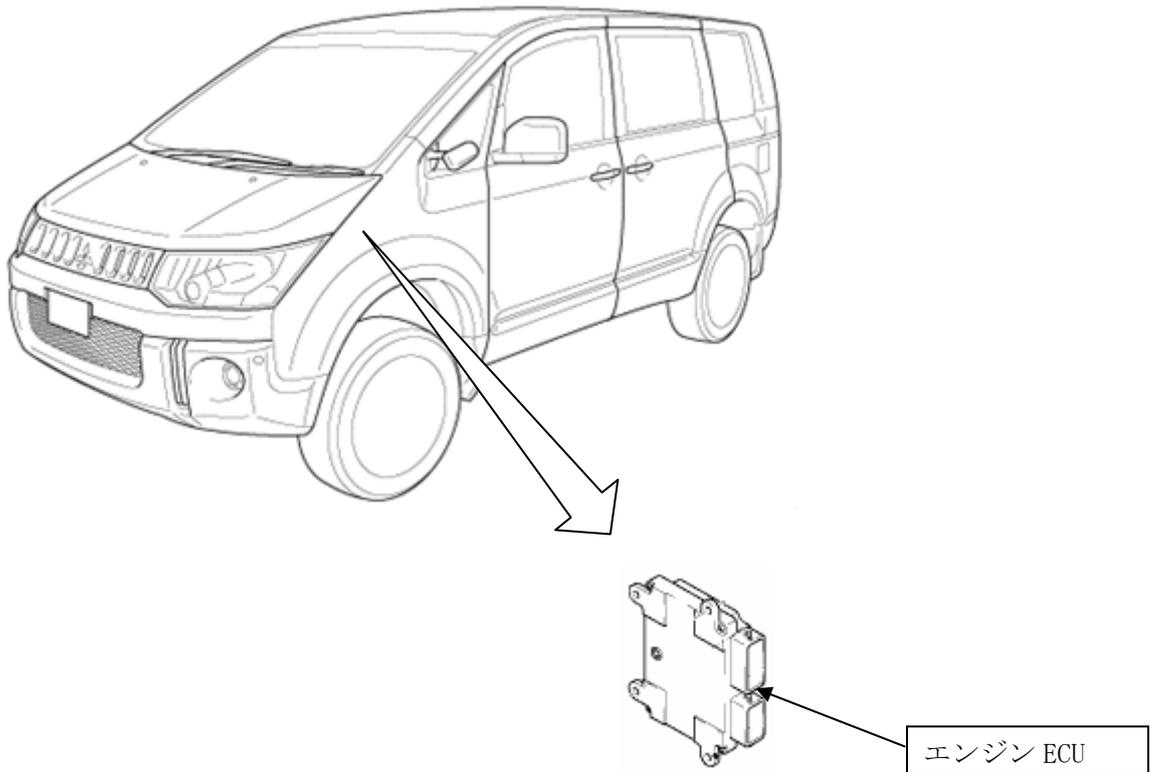
エンジンECUの制御プログラムにおいて、アイドリング時の空気量を補正する学習上限値の設定が不適切なため、カーボンがスロットルバルブに堆積した場合に、アイドリング時の空気量が不足するものがある。そのため、アイドリング回転付近でエンストに至るおそれがある。

注：図中の 内は、プログラムを書き替える部品を示す。

全車両、エンジン ECU のプログラムを対策品に書き替える。

識別：助手席側ドアアヒンジ(ドア側)の上側取付ボルト頭部に、白または黄色のペイントを塗布する。
