事 務 連 絡  
平成27年4月20日

国土交通省水管理・国土保全局下水道部  
下水道事業課企画専門官

#### 下水道工事における安全対策の徹底について

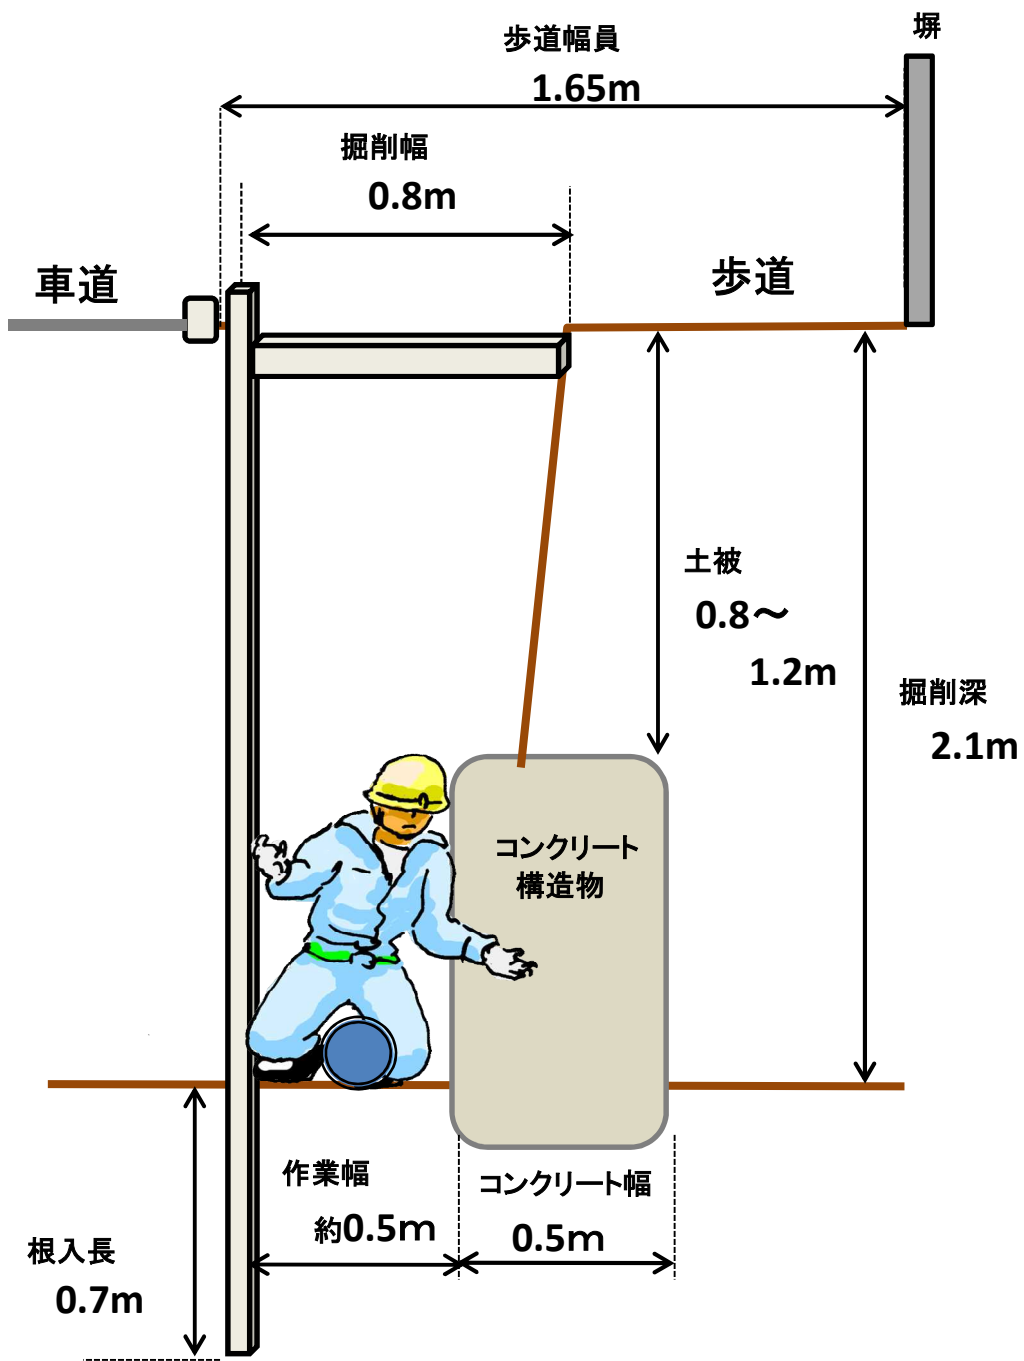
①事故発生前

- 1 発生場所 下水道管渠敷設工事現場  
(茨城県取手市内)
- 2 発生日時 平成27年4月17日(金)  
午後2時15分ころ
- 3 事故者 現場作業員 1名
- 4 事故状況 開削した穴の中で作業をしていた現場作業員に、地中に埋まっていたコンクリート構造物が倒れ、作業員が死亡した。

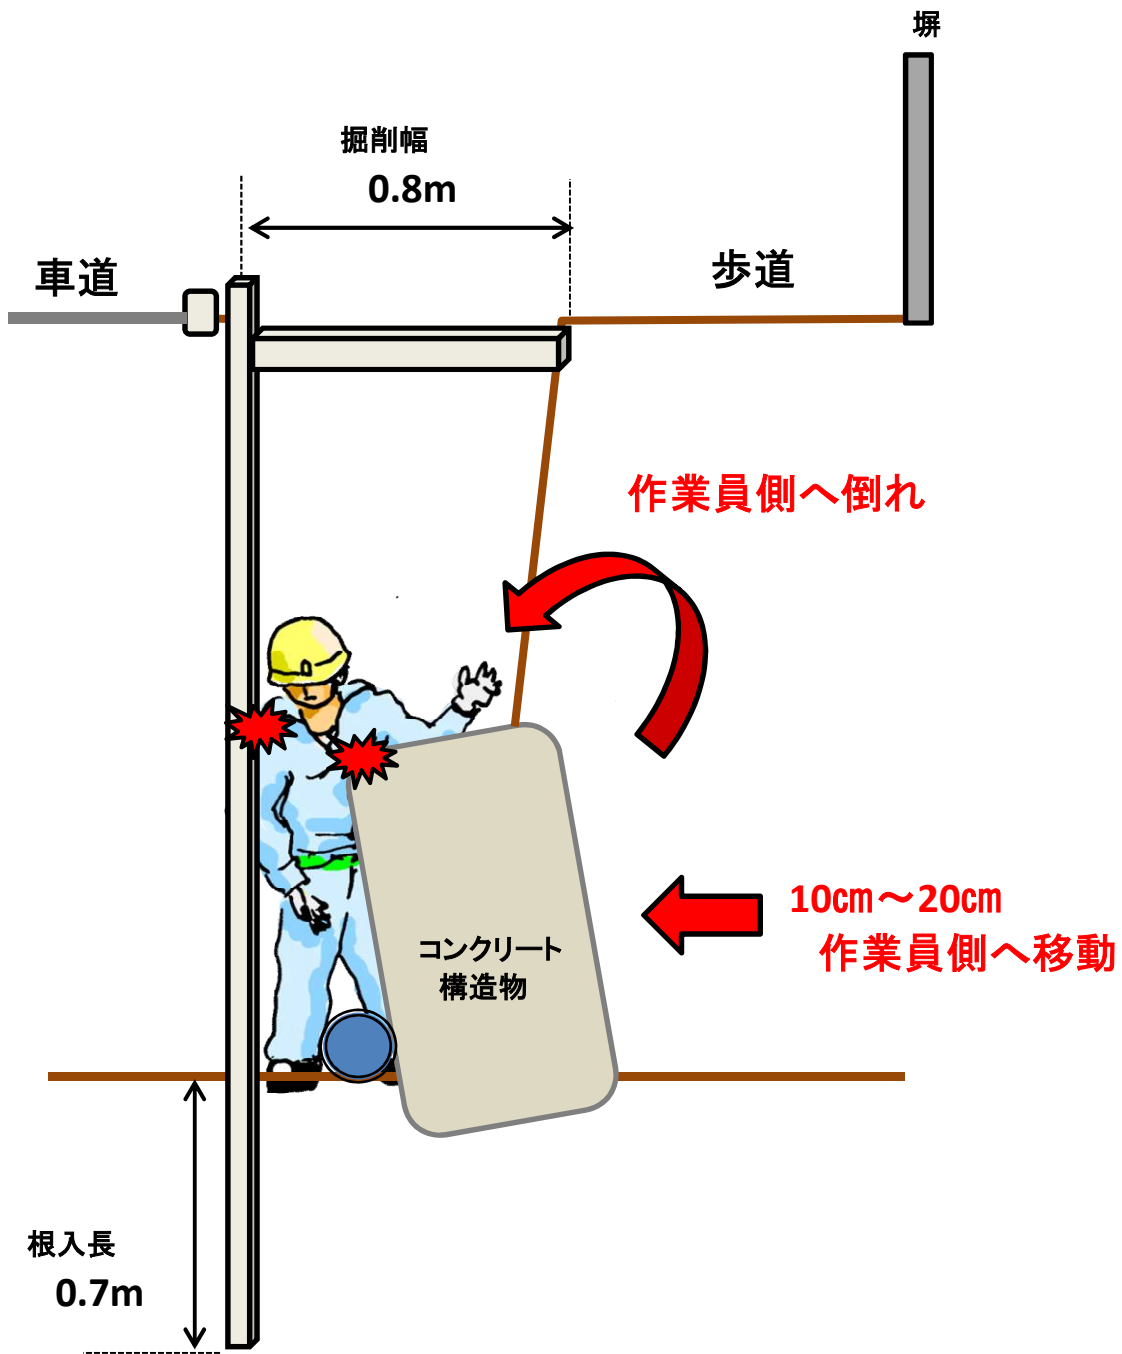
## ②事故発生時

4月17日（金）、茨城県取手市内の下水道管渠敷設工事現場において、開削した穴の中で作業をしていた現場作業員に地中に埋まっていたコンクリート構造物が倒れ、作業員が死亡するという事故が発生したところです（別添①参照）。
