改善箇所説明図

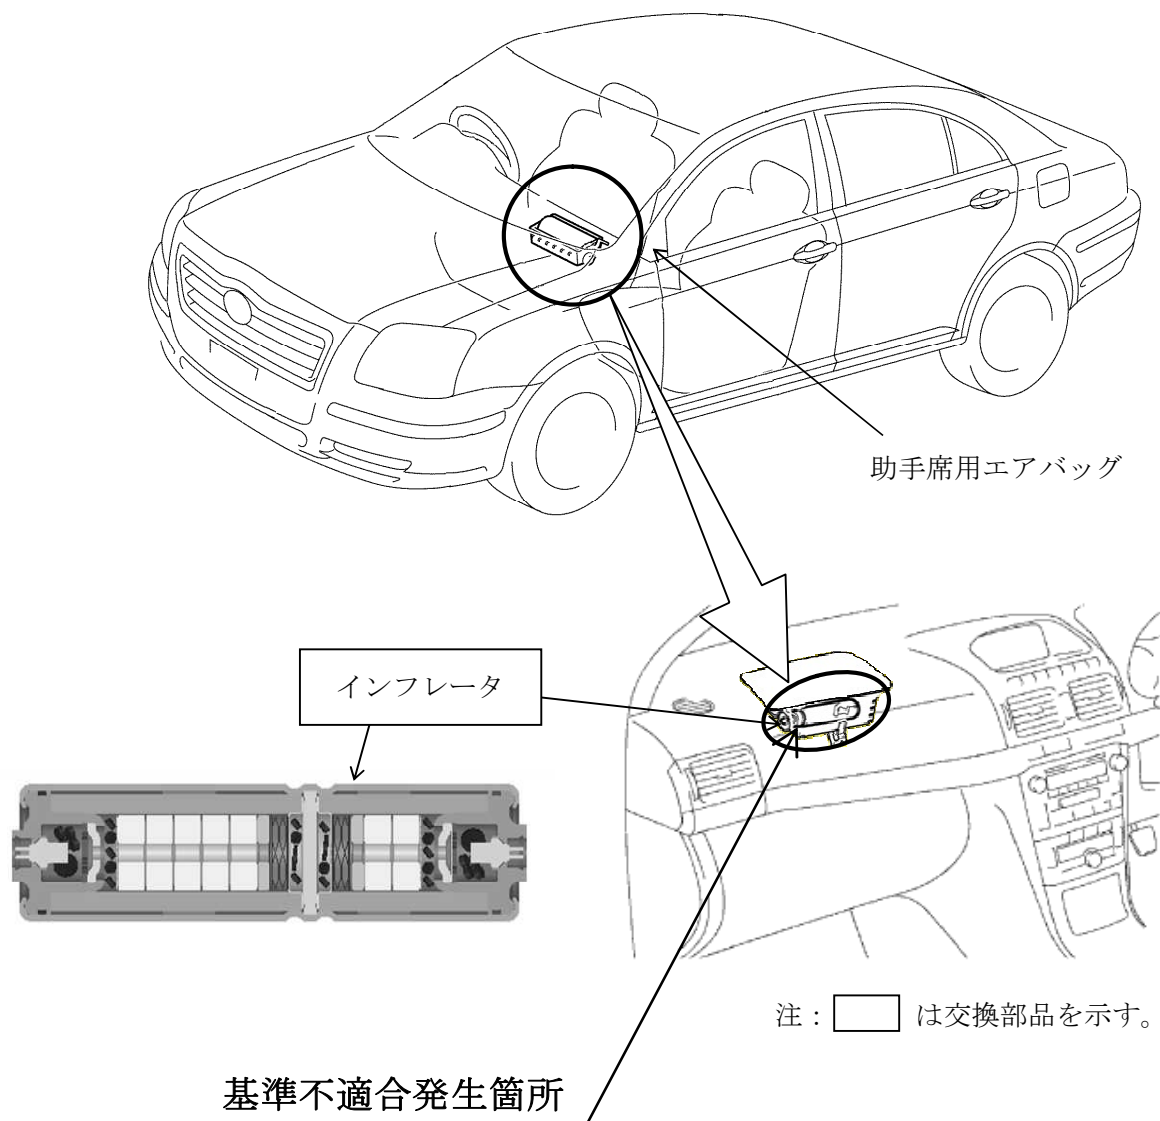
助手席用エアバッグのインフレーター（膨張装置）において、原因は判明していないが、エアバッグ展開時にインフレーター容器が破損するおそれがあることから、全車両、予防的措置として、当該インフレーターを交換する。

全車両、予防的措置として、助手席用エアバッグインフレーターを新品と交換、回収して不具合原因調査を実施する。

なお、部品が供給できない場合には、暫定措置として助手席用エアバッグの機能を停止するとともに、助手席サンバイザ部に当該エアバッグが作動しない旨の警告を表示する。

識別：改善済車両には車台番号打刻の末尾4桁目の下に黄色ペイントを塗布する。
