改善箇所説明図 ②

I型断面フレームの車両、箱型断面フレームの車両

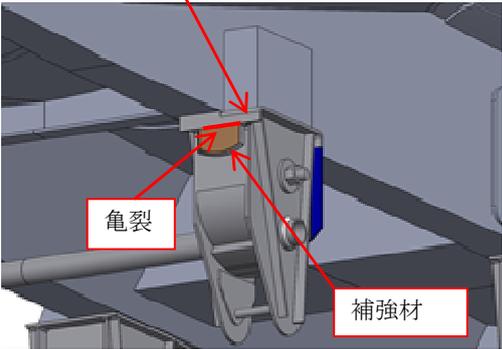
不具合箇所	対策箇所
<p data-bbox="272 920 647 1010">サスペンションブラケット カバープレート</p>

<p data-bbox="320 1227 395 1267">亀裂</p> <p data-bbox="564 1319 651 1352">補強材</p>	<p data-bbox="842 824 1182 853">【箱型断面フレームの場合】</p>

タンクセミトレーラにおいて、サスペンションブラケットカバープレートと当該プレートを補強する補強材溶接部の施工管理が不適切なため、金属の溶け込みが不十分なものがある。そのため、走行振動等により、当該溶接部に亀裂が生じ、そのままの状態で使用を続けると、亀裂が進行し、サスペンションブラケットカバープレートとサスペンションブラケットの結合が外れ、走行安定性が損なわれるおそれがある。

カバープレートを切除したうえで、新たな補強材を溶接により取り付ける。
