改善箇所説明図

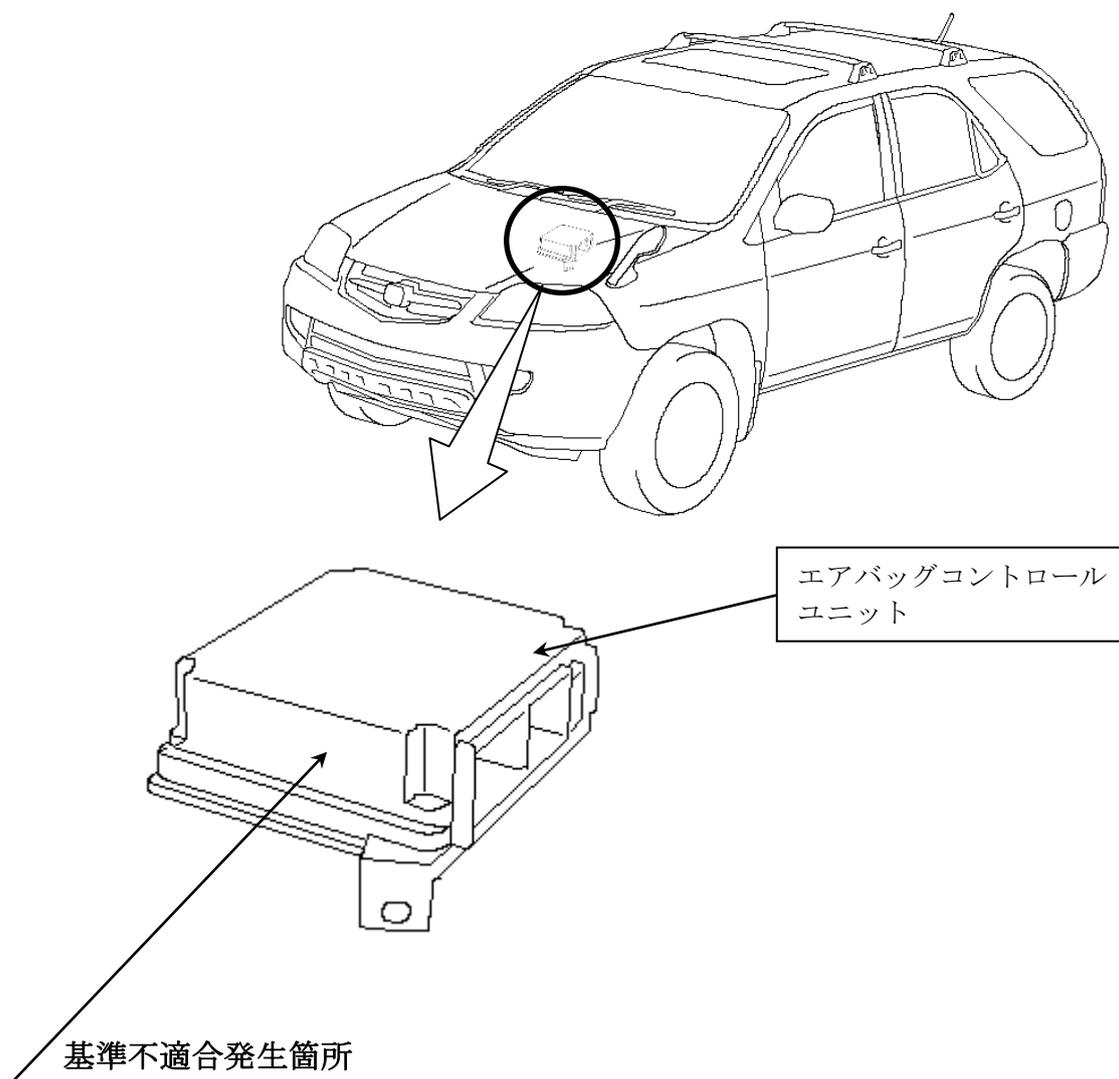
エアバッグコントロールユニットにおいて、電気ノイズに対する耐力が不足したものがある。そのため、車両の電装部品から発生するノイズにより、使用過程で当該ユニット内のICチップが損傷し、最悪の場合、走行中にエアバッグが展開するおそれがある。

全車両、エアバッグコントロールユニットを対策品に交換する。

識別：運転席側ドア上側ヒンジ下側ボルト頭部に黄色ペイントを塗布する。
