改善箇所説明図

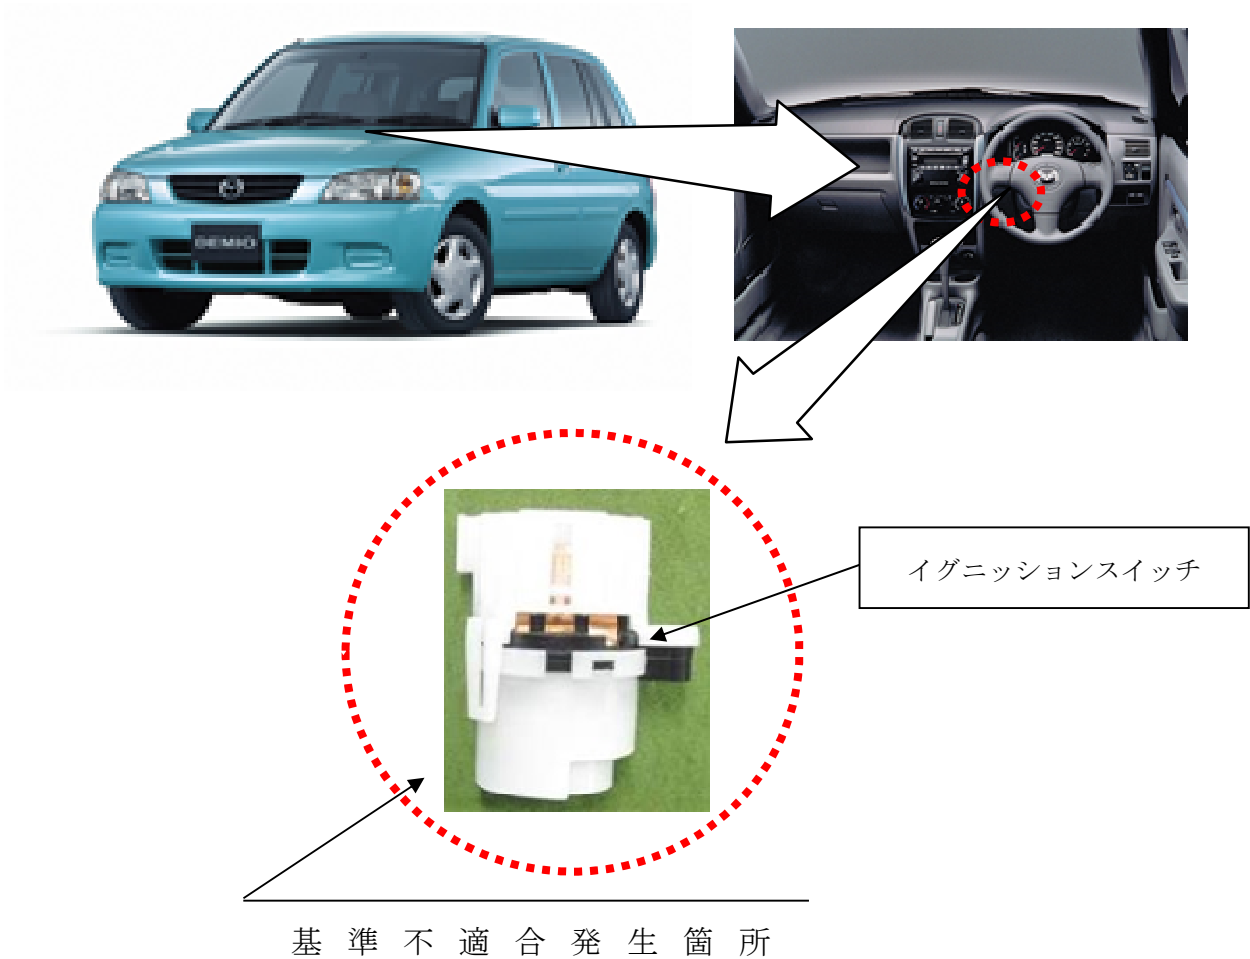
イグニッションスイッチにおいて、スイッチ内部の接点に過剰な量のグリスが塗布されたため、スイッチ操作時に発生するアーク放電の熱によりグリスが炭化して可動接点と固定接点間に堆積し、スイッチ内部の絶縁性が低下することがある。そのため、そのまま使用を続けると接点間が導通してスイッチが発熱、発煙し、最悪の場合、火災に至るおそれがある。

全車両、イグニッションスイッチを対策品に交換する。なお、対策品の準備に時間を要することから、使用者に不具合の内容を通知して注意喚起を行い、準備が整い次第、再度入庫の通知をする。

識別：運転席側フロント・ショック・アブソーバ取付け部に黄ペンを塗布する。
