【別添】平成27年度直轄診断実施箇所

県名	町村名	路線名	施設名	建設年	延長(m)	緊急性・高度な技術力の必要性 (市町村での点検結果より)
福島県	しもごうまち 下郷町	町道 ぬまお 沼尾線	ぬまお 沼尾シェッド	昭和33年 頃	189	建設後50年以上が経過し、シェッド上部には土砂の堆積が見られる状況の中、主梁・横梁・支柱部等のひびわれ、うき、鉄筋露出などの損傷が散見
奈良県	とつかわむら 十津川村	村道 ひらたにたけとう 平谷竹筒線	さるかいはし 猿飼橋	昭和49年	139	高度な専門技術が求められるダム湖を跨ぐランガー橋であり、支承部を中心に著しい腐食が散見
佐賀県	からつ し 唐津市	市道 よぶこ おおはし 呼子大橋線	よぶこ おおはし 呼子大橋	平成元年	728	高度な専門技術が求められるPC斜張橋を有する橋で、主桁及び橋脚のひびわれ、支承部の腐食、斜材定着部(カバープレート)のボルトの脱落などの損傷が散見

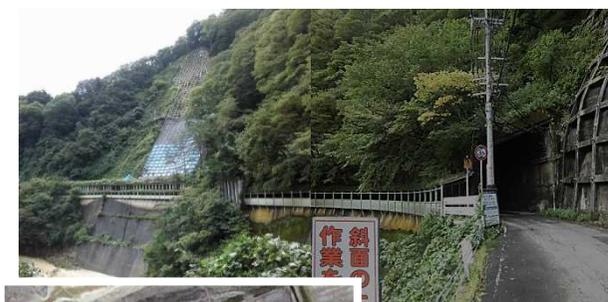
沼尾シェッド

主梁のひびわれ

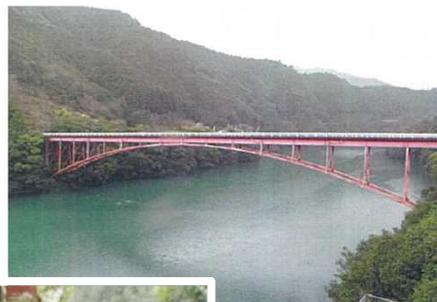
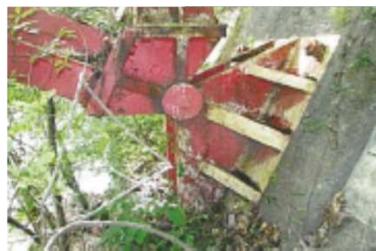
猿飼橋

支承の腐食

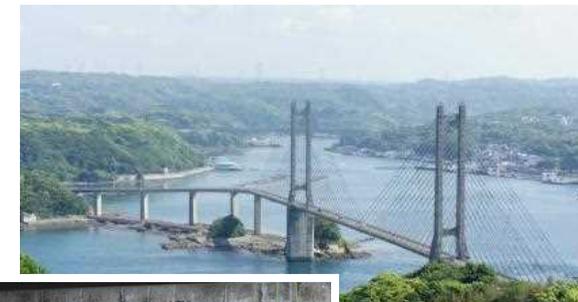
呼子大橋

橋脚のひびわれ
