改善箇所説明図

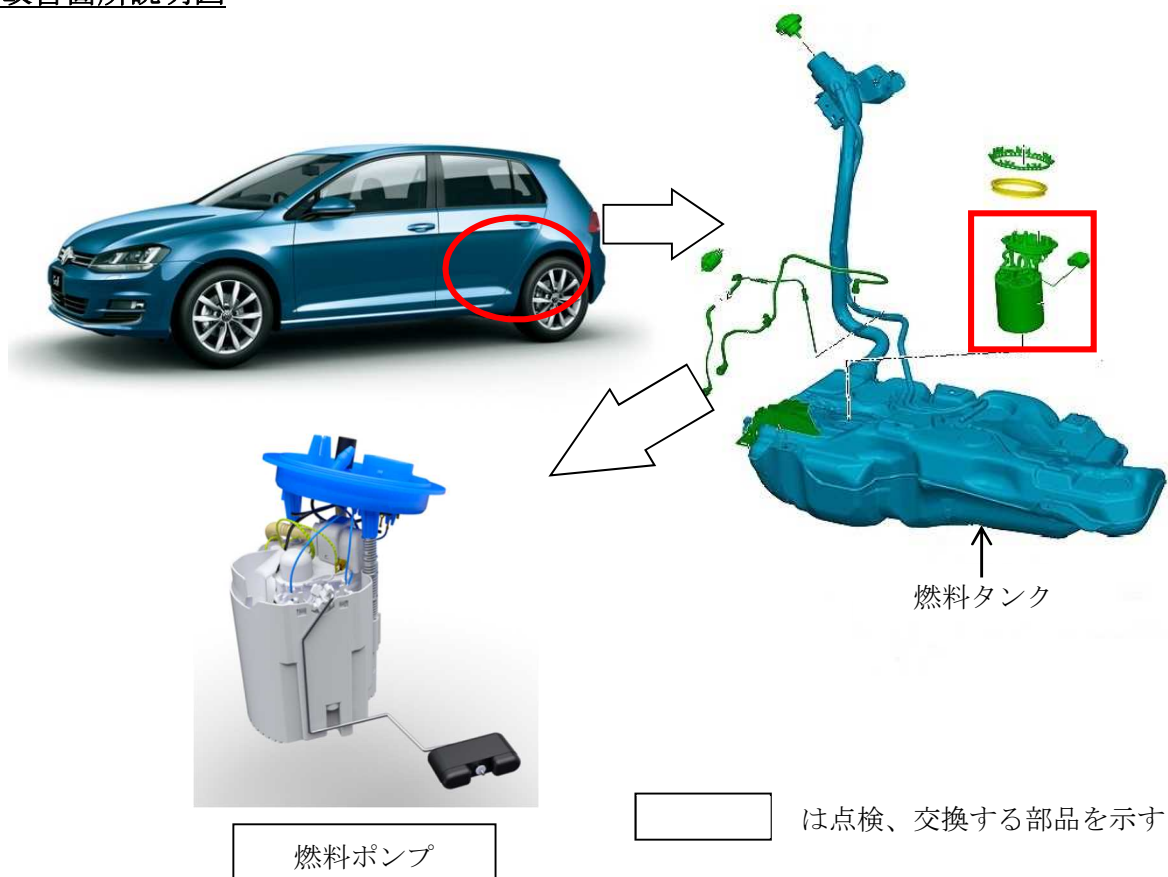
不具合発生箇所

燃料ポンプにおいて、当該ポンプ内部の製造工程が不適切なため、内部部品のメッキコーティングが剥がれ、内部に異物として残留するものがある。そのため、そのままの状態で使用を続けると、燃料ポンプ内のインペラに異物が噛み込み、燃料ポンプが停止し、最悪の場合、走行中にエンジンが停止し再始動ができなくなるおそれがある。

全車両、燃料ポンプの品番、製造日を確認し、該当するものは燃料ポンプを良品に交換する。
