改善箇所説明図

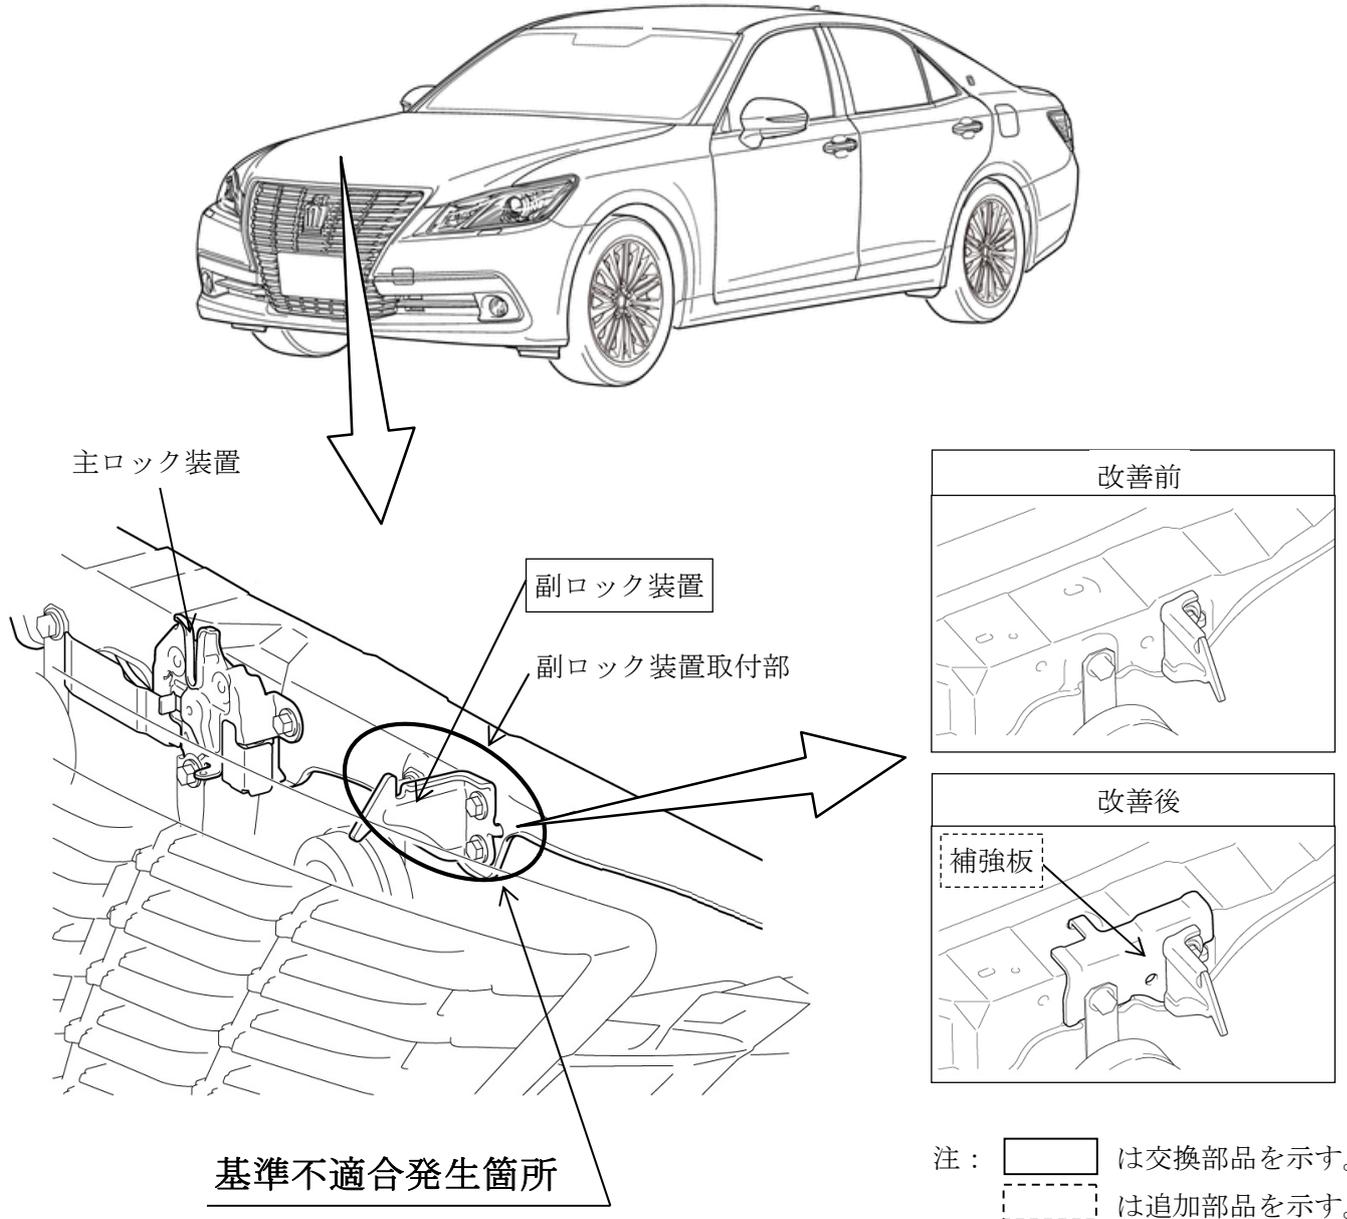
ボンネット固定部の車体強度が不足しているため、ボンネット主ロックが解除された状態で高速走行すると、風圧等により副ロック装置取付部が変形することがある。そのため、副ロックの噛み合いが外れて走行中にボンネットが開くおそれがある。

全車両、当該部位に補強板を取り付ける。なお、補強板の取り付けによる部品同士の干渉を防止するため、副ロック装置を寸法調整品と交換する。

識別：改善済車両には車台番号打刻のハイフン下に黄色ペイントを塗布する。
