改善箇所説明図①

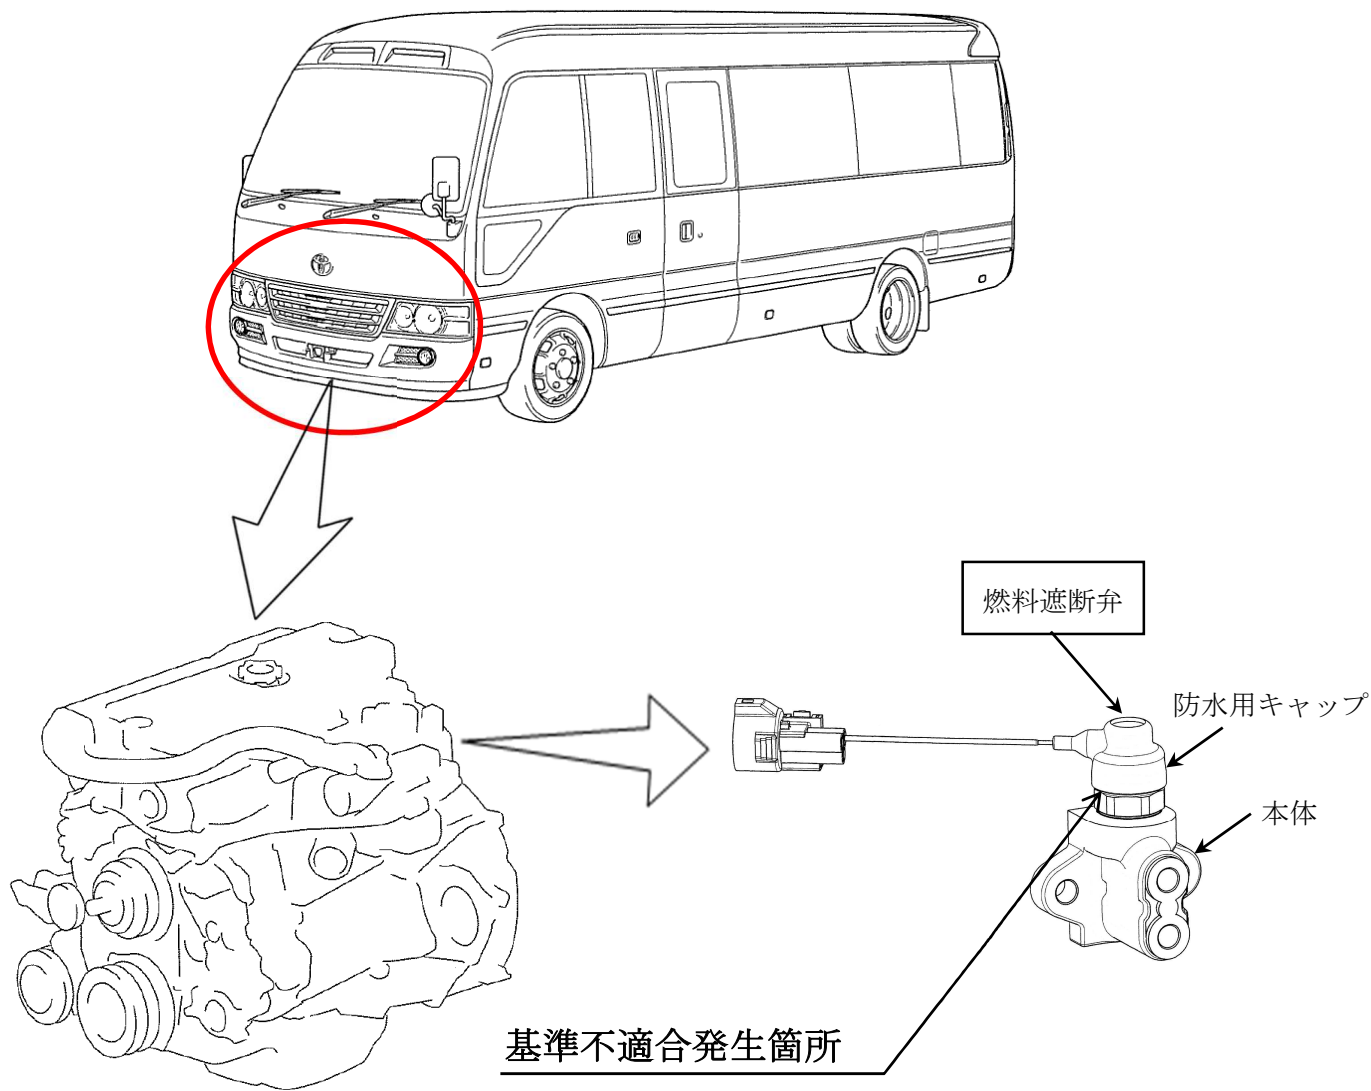
〔 DPR（排出ガス浄化装置）において、電気式燃料遮断弁のシール構造が不適切なため、防水用キャップと遮断弁本体の合わせ面から水が浸入することがある。そのため、遮断弁内部のコイル線が短絡または断線して警告灯が点灯するとともに、コイル線の発熱により樹脂部品が損傷して、最悪の場合、燃料が漏れるおそれがある。〕

全車両、燃料遮断弁を対策品に交換する。
