改善箇所説明図 ②

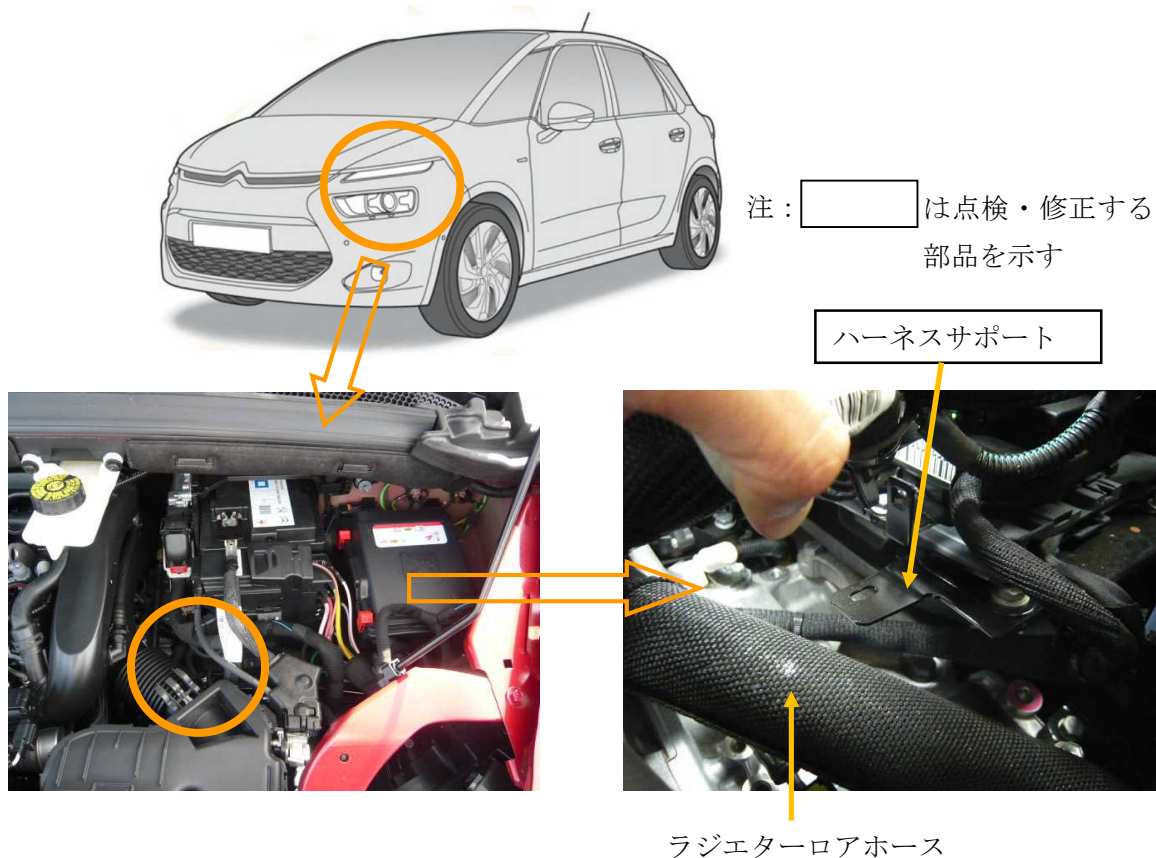
バッテリートレイに取り付けているエンジンハーネスを固定するためのハーネスサポートにおいて、製造時に誤った部品が取り付けられているものがあり、ラジエターホースと干渉するものがある。そのため、そのままの状態で使用を続けると、ラジエターホースが損傷し、冷却水が漏れ、最悪の場合、エンジンがオーバーヒートするおそれがある。

全車両、ハーネスサポートの形状を確認し、誤品が組み付けられているものはハーネスサポートを修正する。また、ラジエターホースに損傷があるものは、ラジエターホースを新品に交換する。
