改善箇所説明図

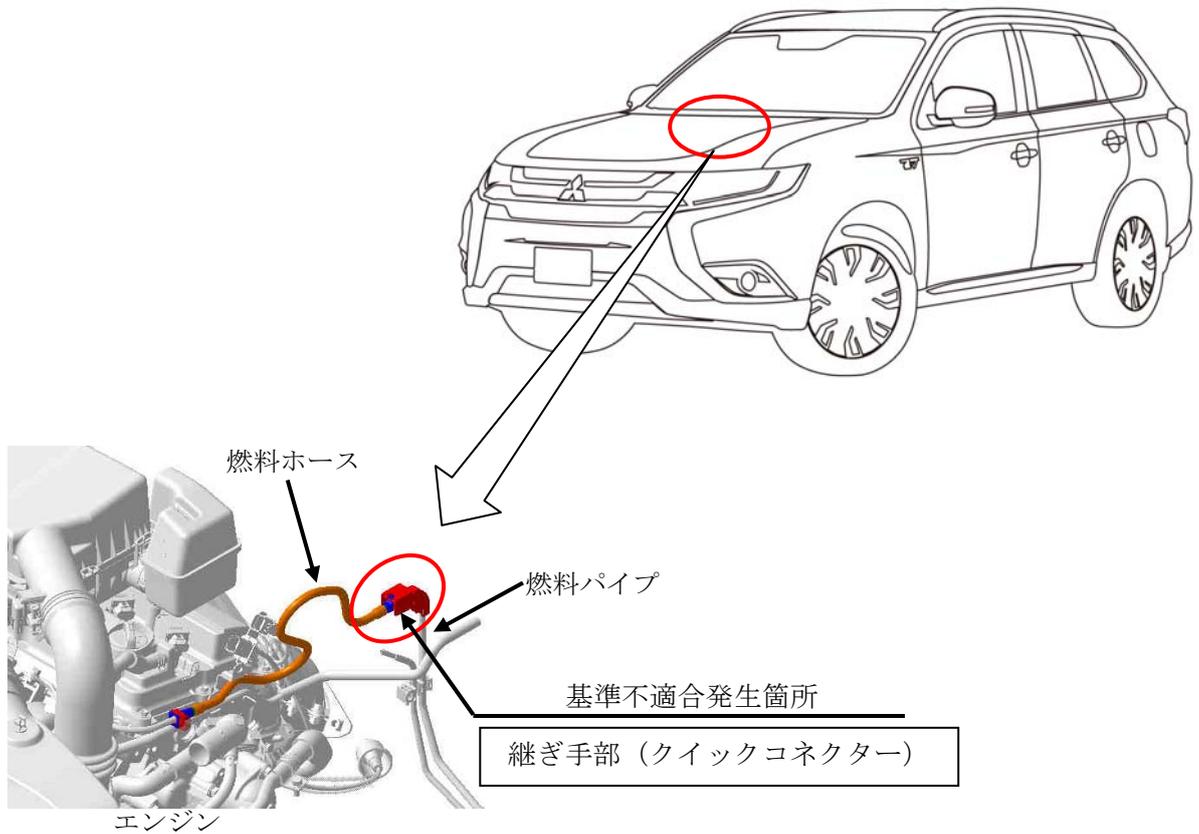
燃料パイプと燃料ホースの継ぎ手部 (クイックコネクター) の嵌合作業が不適切なため、一部の車両において、クイックコネクターが正しく嵌合していないものがある。そのため、嵌合部より燃料が漏れるおそれがある。

注：図中の 内は、正しく嵌合する部品を示す。

対象全車両、燃料パイプと燃料ホースの継ぎ手部 (クイックコネクター) を正しく嵌合する。

識別：ブレーキブースターに貼付されているラベル上部に、白または黄色のペイントを塗布する。
