## 改善箇所説明図 ①

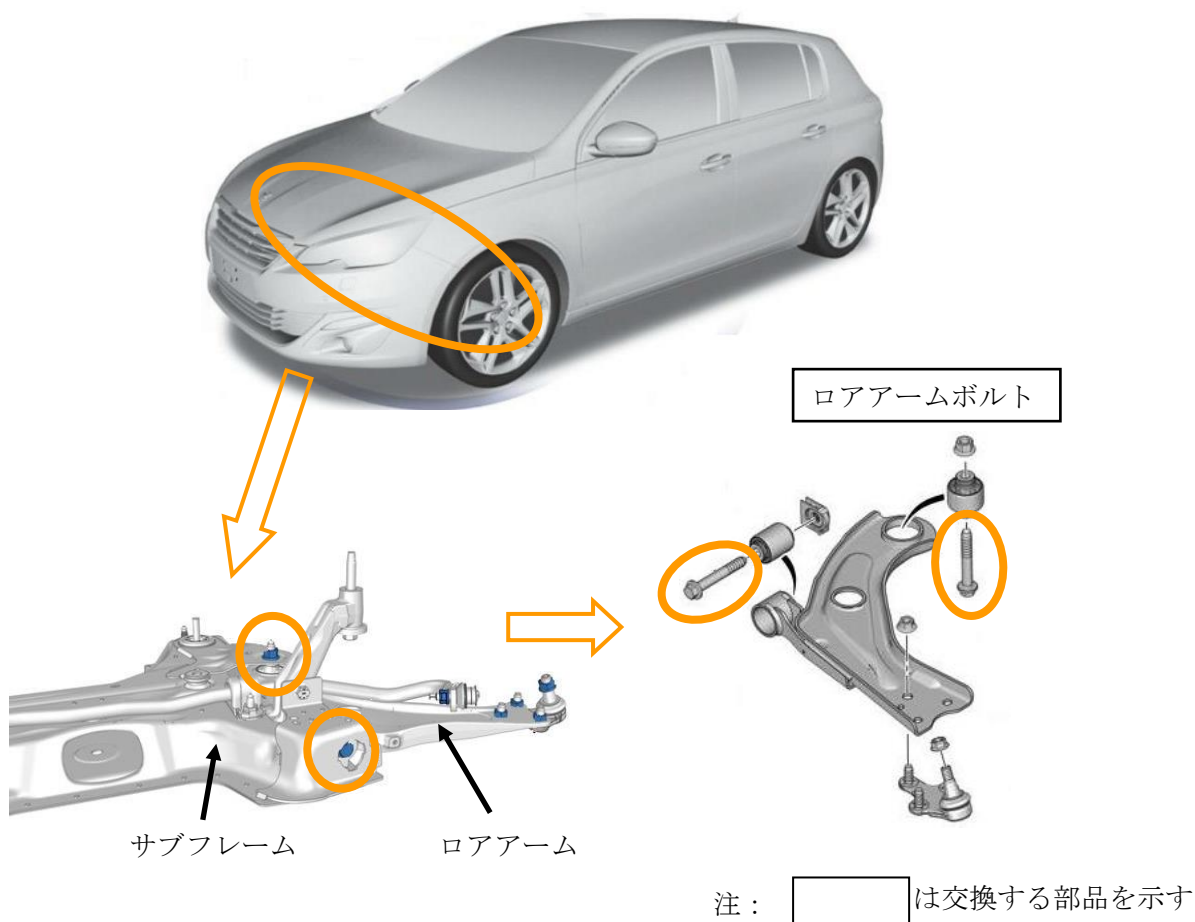
フロントサブフレームとロアアームを取り付けているボルトにおいて、ボルトの強度が不足しているため、当該ボルトが折損し、異音が発生するものがある。そのため、そのままの状態で使用を続けると、ロアアームが外れ、かじ取り操作ができなくなるおそれがある。

全車両、ボルトを良品に交換する。
