事業用自動車事故調査報告書

トラクタ・コンテナセミトレーラの漏洩事故
(大阪府堺市から和歌山県伊都郡かつらぎ町まで)

平成27年10月30日

事業用自動車事故調査委員会

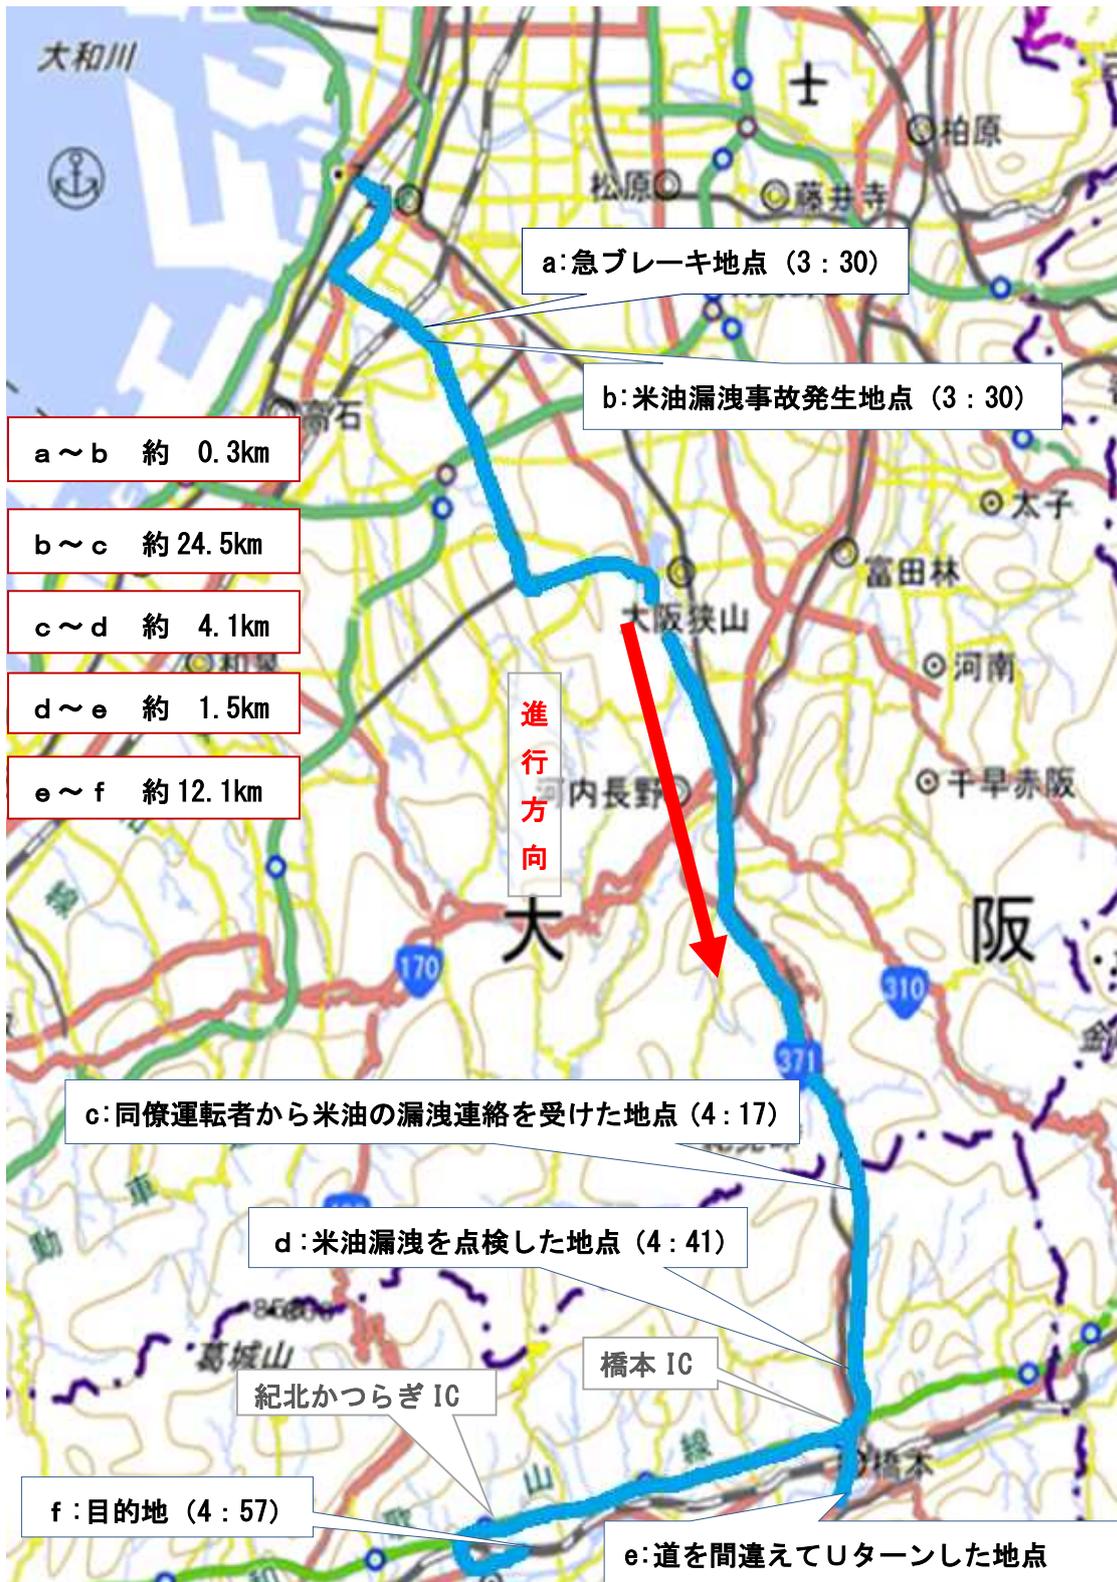
図2 米油漏洩地点等の距離

- 同僚運転者は、当該運行管理者に対し6時頃に米油が漏洩したことを連絡した。
- 当該運行管理者は、同僚運転者からの連絡を受けた後、荷受人及び警察、道路管理者と連絡を取る等の対応を行った。
- 米油の道路への漏洩は、大阪府堺市から始まり、大阪府道34号線、国道310号線、国道371号線、京奈和自動車道、国道24号線を經由し、和歌山県伊都郡かつらぎ町まで、約4.2kmに渡っていた（図2参照）。また、漏洩した米油の量は、約7,000リットル（約6,400kg）であった。
- 道路に漏洩した米油の影響によると見られる交通事故等が、大阪府内及び和歌山県内で発生しており、人身事故21件（重傷7名、軽傷14名）、物損事故49件、汚損被害が14件、それぞれ警察に報告があった（表3参照）。

2.1.1 に記述したように、当該運転者が急ブレーキを踏んだ地点から米油が道路に漏洩し始めた地点までの距離は約0.3km（図2のa～b間）であった。

運転者は、漏洩開始地点から約24.5km（47分間、図2のb～c間）走行した後、同僚運転者から米油が道路に漏洩している旨の連絡を受けたが、さらに約4.1km（24分間、図2のc～d間）走行した後で信号停止した際、初めて米油の漏洩状況を確認した。

この時点で、当該運転者は、米油の漏洩状況について同僚運転者に伝えたものの、当該事業者に対しては連絡することなく、米油を漏洩させた状態で目的地まで約13.6km（16分間、図2のd～e～f間）走行を続けた。

これにより、漏洩開始地点から目的地までの距離は約42kmに及び、この約90分間に米油が大量に漏洩するに至ったものであるが、当該運転者は、同僚運転者から連絡を受けた後も直ちに当該車両を停止させず、当該運行管理者に事態を報告し、指示を仰ぐなど適切に対応しなかったことが、漏洩事故による被害の拡大につながった可能性が考えられる。

運転者は、走行中に積載物を漏洩させた場合、車両を安全な場所に停止させ、必要に応じて後方の安全確保を行った上で、社内の連絡体制に基づき運行管理者へ報告し指示を仰ぐとともに、警察や道路管理者へ通報するなどの必要な措置を講ずる必要がある。

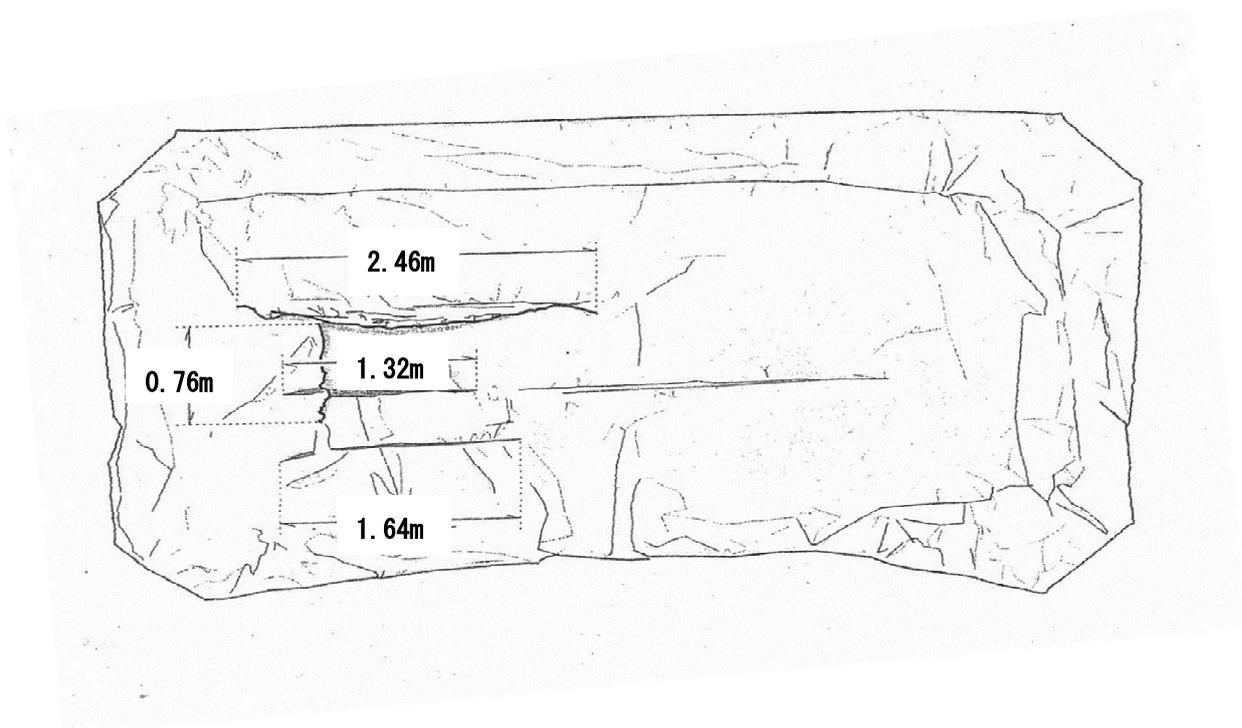
図3 フレキシタンクの損傷（平面）

- ・フレキシタンクは、国際海上コンテナを使用して液体を運搬するための容器であり、多層構造のポリエチレンフィルムを材質としている。フレキシタンクは平成12（2000）年頃から欧州にて使用され始め、主に飲料や動植物油など危険物を除く液体の運搬において一般的に使用されている。
- ・フレキシタンクに関する国際的な規格は制定されておらず、日本工業規格においても制定されていない。
- ・当該フレキシタンクは、ドイツ連邦共和国の会社が南アフリカ共和国の工場で製造したものである。
- ・当該コンテナで使用されていたフレキシタンクの仕様は、長さ5.90m（コンテナ内寸法に同じ）、幅2.35m（コンテナ内寸法に同じ）、高さ1.64m（コンテナ内寸法は2.39m）、厚さ1mm、強度及び素材は不明、容量は24,000リットルである。
- ・当該フレキシタンクの損傷箇所の多くが当該フレキシタンクの上面前方（当該車両の進行方向）に限られ、T字形に破れていた（図3、図4参照）。損傷箇所は、素材の接合部ではなかった。
- ・当該事業者が民間の分析機関へ依頼した当該フレキシタンクの破損原因に関する調査の報告書によると、破断部から10cmの領域においてフレキシタンク材の厚さが薄くなっていたことが示されており、また、フレキシタンク上面は、側面、底面と比較して全体的に薄くなっていることが示されている。このようなことから、フレキシタンク上面部に引張り応力により限界まで延伸され破断に至ったものであることが示唆されている。また、破断部周辺に負荷された引張り応力は、米油の移動により発生し、複数回にわたり加わった可能性が推察されている。

当該コンテナ内に積載されたフレキシタンクの上面部は、他の面とは異なり、内容物の液体の動揺により自由に変形することが可能であり、この上面に内部から力がかかり応力が発生する構造となっている。事故時は、フレキシタンクが米油でほぼ容量一杯（24,000リットル中約22,800リットル、約95%）に満たされた状態であり、当該運転者が走行中に急ブレーキをかけたことにより、フレキシタンク内の米油が前方に移動して、米油の慣性力によりフレキシタンク上面に大きな力がかかったことが考えられる。なお、このような現象は、フレキシタンクの振動により内容物の液体が共振するものであり、急ブレーキによる減速度や車両の運動特性、内容物の液体の積載量・性状など、いくつかの条件が競合した場合に発生するものである。

フレキシタンクが損傷したことについては、当該運転者が急ブレーキをかけた際にフレキシタンク内の米油が前方に移動してフレキシタンク上面に大きな力がかかったことにより、フレキシタンク上面の一部が損傷した可能性が考えられる。

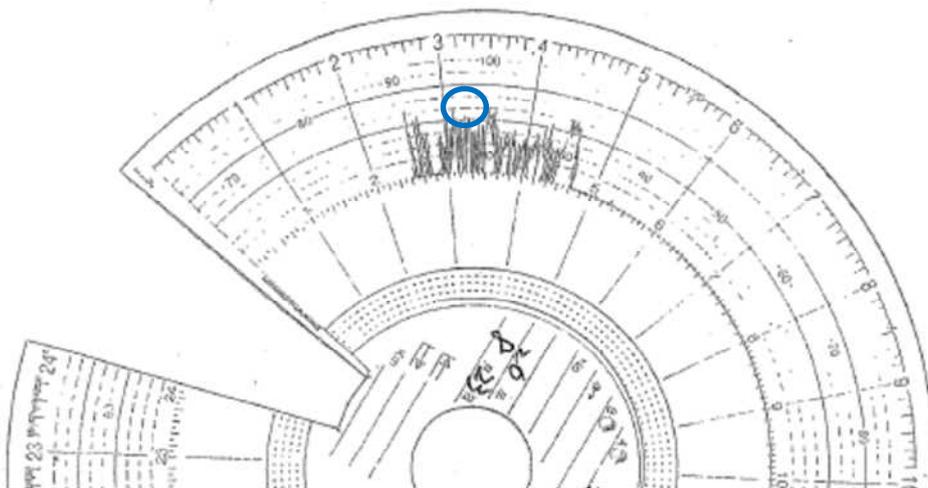
図5 事故当日の運行記録計の記録（○は米油漏れ事故発生時（推定））

運行記録計の記録（図5参照）によると、出発前の2時40分（実際の時刻：3時00分）頃から2時47分（同：3時07分）頃まで当該車両は停止しているが、当該運転者の情報によると、この時間は車庫で日常点検を行っていたものである。なお、当該車両の運行記録計の記録は、チャート紙の入れ間違いにより実際の時刻よりも20分間前の時間で記録されている。

運行記録計の記録からは、短時間の停止と発進を繰り返しているため、急ブレーキ地点及び米油の漏洩が始まった正確な時刻は判明しない。また、当該事業者からの情報によると、当該運転者が米油の漏洩を確認するのに要した時間は短時間であったことから、運行記録計の記録からはその時刻は判明しない。

当該車両の運行記録計の記録については、時間、走行速度データが記録されているだけで、要件として定められた距離データは、機器の故障により記録されていなかった。

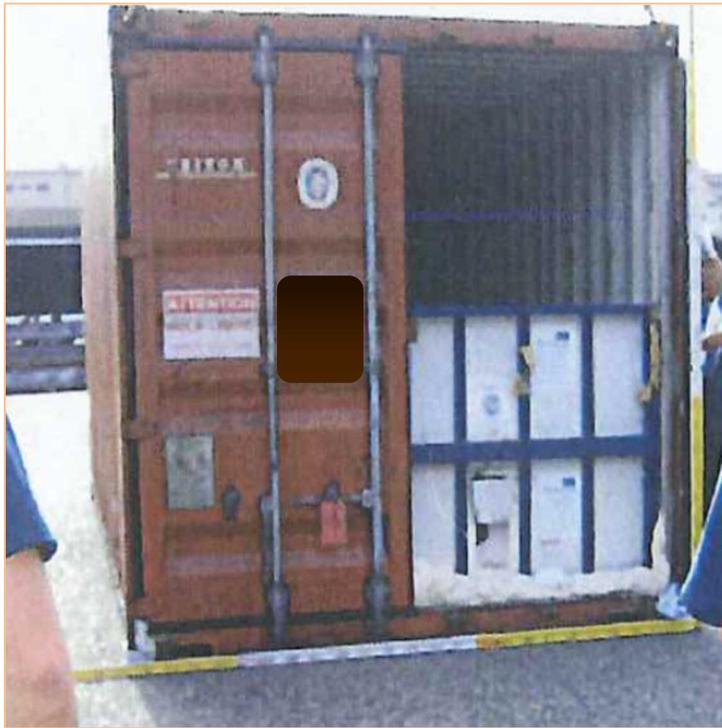
写真1 コンテナ内部の状態

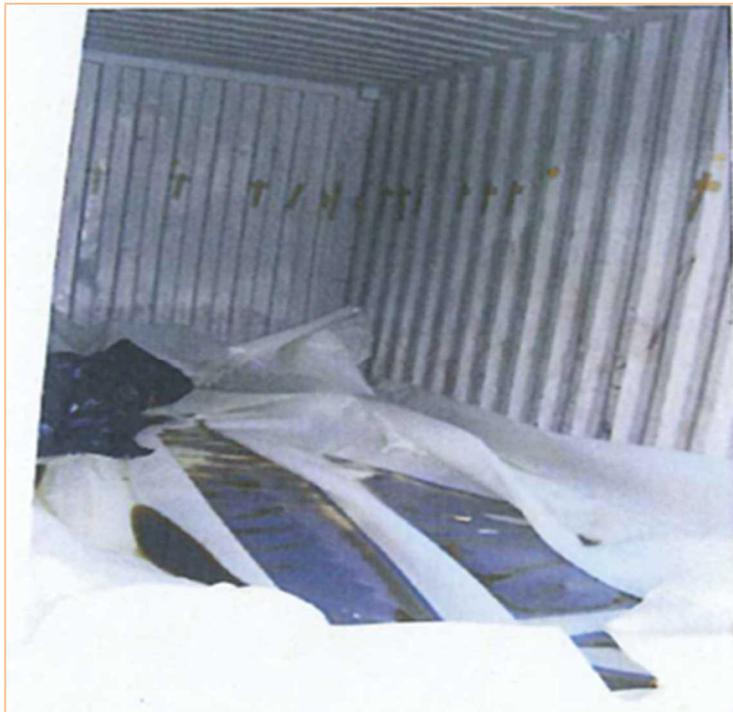
写真2 コンテナ内部での損傷状態
