事業用自動車事故調査報告書

〔重要調査対象事故〕

貸切バスの追突事故（静岡県富士市）

平成27年10月30日

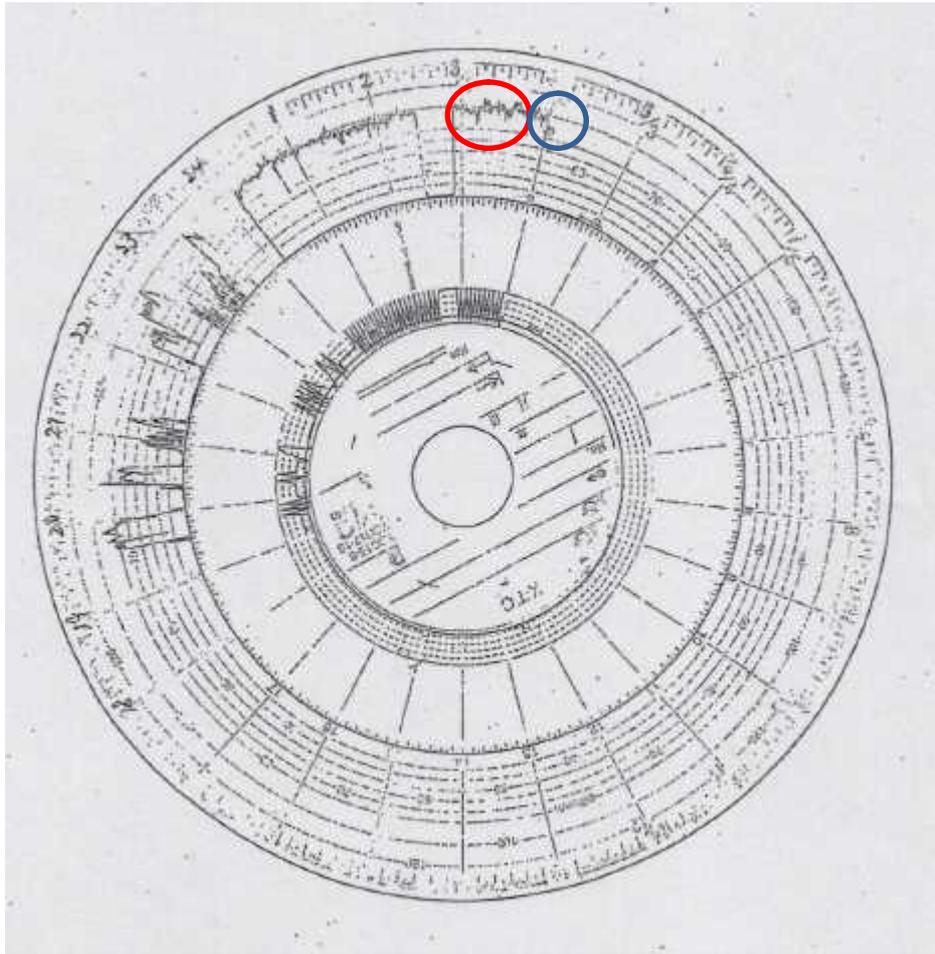
図2 事故当日の運行記録計の記録
 (○は速度変化、○は事故発生時を示す)

- ・アナログ式運行記録計において、事故当日、当該運転者に交替した2時50分以降の記録によると、当該車両は、約1時間85～110km/hの速度で走行した後、4時を過ぎた時点で急激に減速し、停止している。
- ・デジタル式運行記録計において、追突前後の4分間の記録によると、追突直前は約95km/hの定速で約1分間走行した後、100km/h近くまで加速し、その後約30秒間わずかに速度を落としながら走行しており、95km/hから急激に減速し停止している。

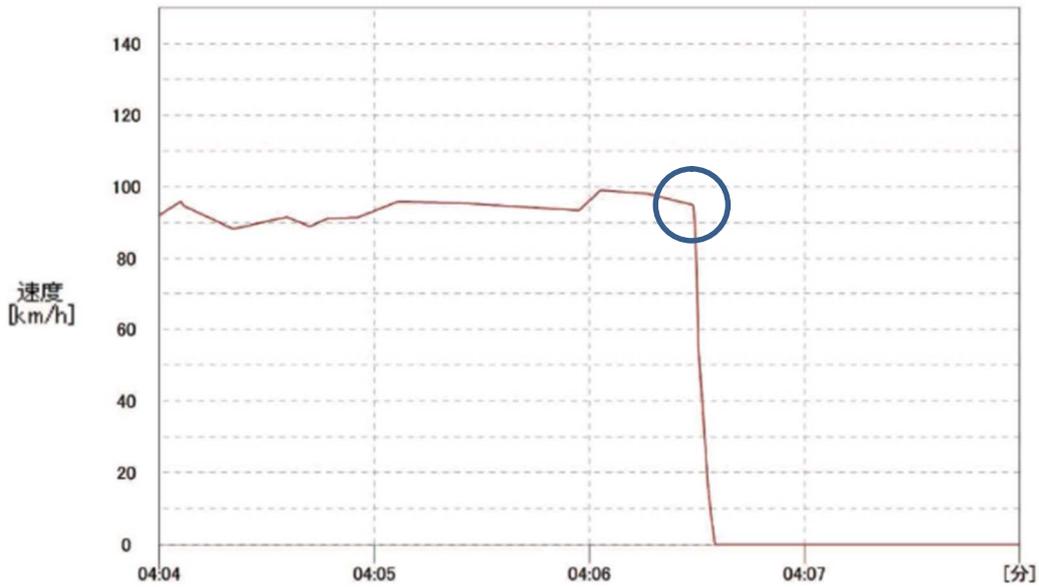
図3 事故時の運行記録計の4分間車速記録図 (○は事故発生時を示す)

運行記録計及びドライブレコーダーの記録によると、追突直前まで車両のふらつきなどの居眠りの兆候や不自然な走行挙動は認められないことから、当該運転者に体調異変が生じていたとは考えにくい。また、当該車両が速度約95km/hの走行状態から急激に減速し停止していることや事故現場にブレーキ痕がなかったことから、当該車両はほぼ減速せずに相手車両に追突したものと考えられる。

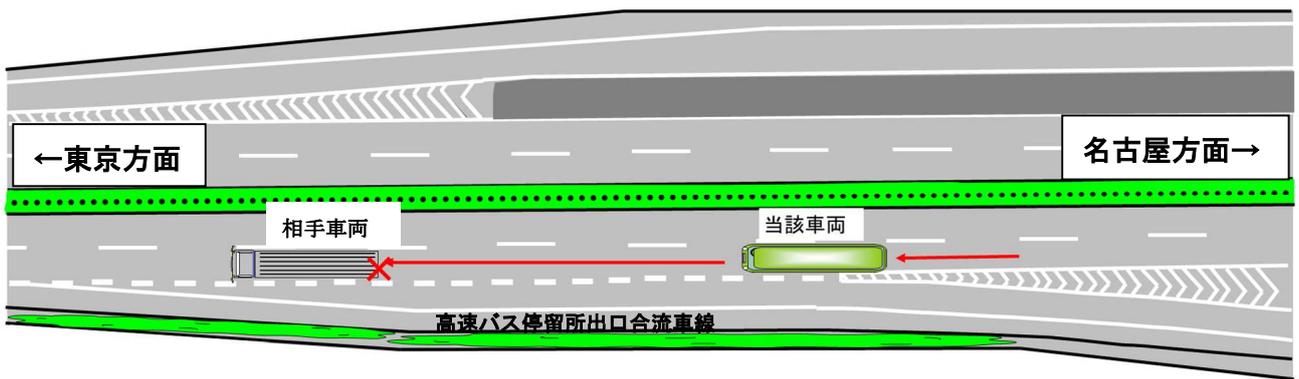
参考図 1 事故地点見取図

平成26年8月25日4時07分頃、貸切バス（以下「当該車両」という。）が乗客29名を乗せて、片側2車線の東名高速道路の上り第1通行帯を走行中、前方の同通行帯を走行中の相手車両（大型トラック）に追突した。

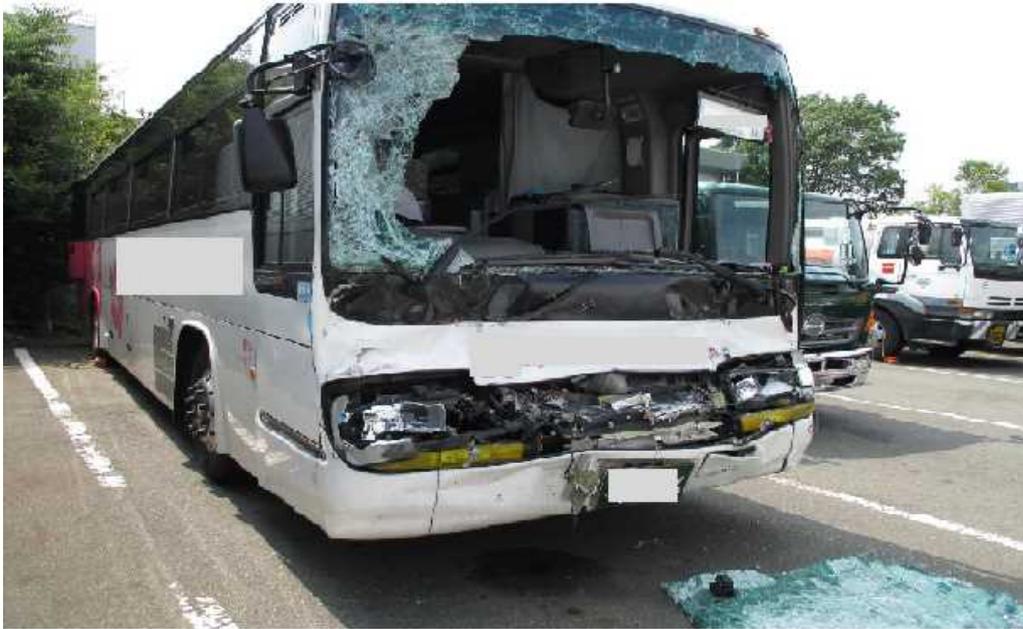
写真1 当該車両の損傷状況

事故は、当該運転者が運転中に前方の確認において注意力が低下した状態に陥ったことにより、同一通行帯の前方を低速で走行する相手車両に気付くのが遅れ、追突に至ったものと考えられる。

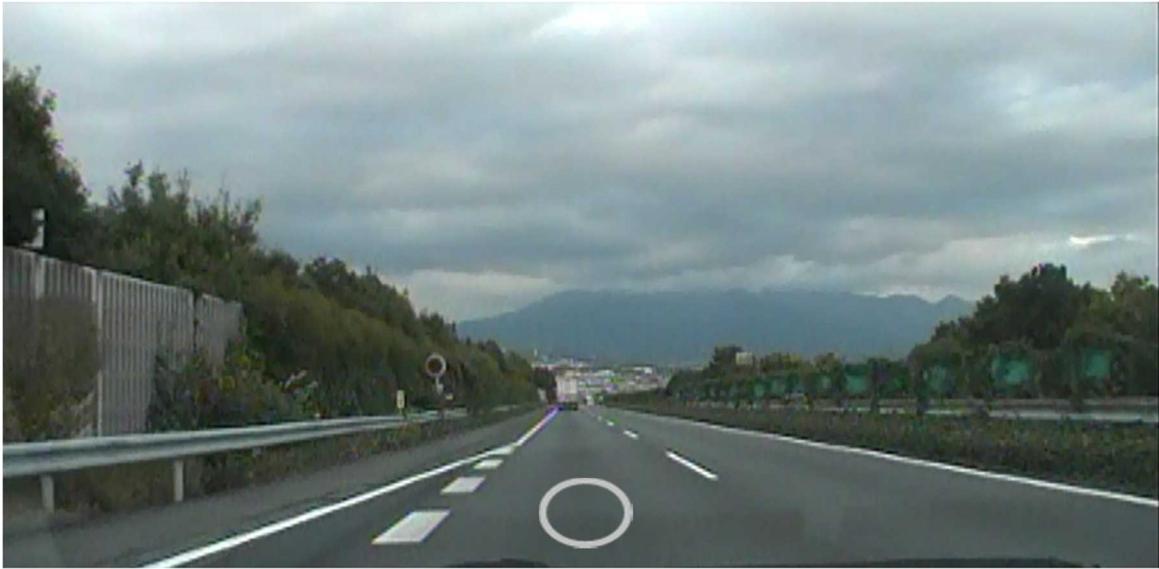
写真3 事故地点 (○)

事故現場は、高速バス停留所からの合流地点であり、直線、平坦な区間である。
