## 改善箇所説明図

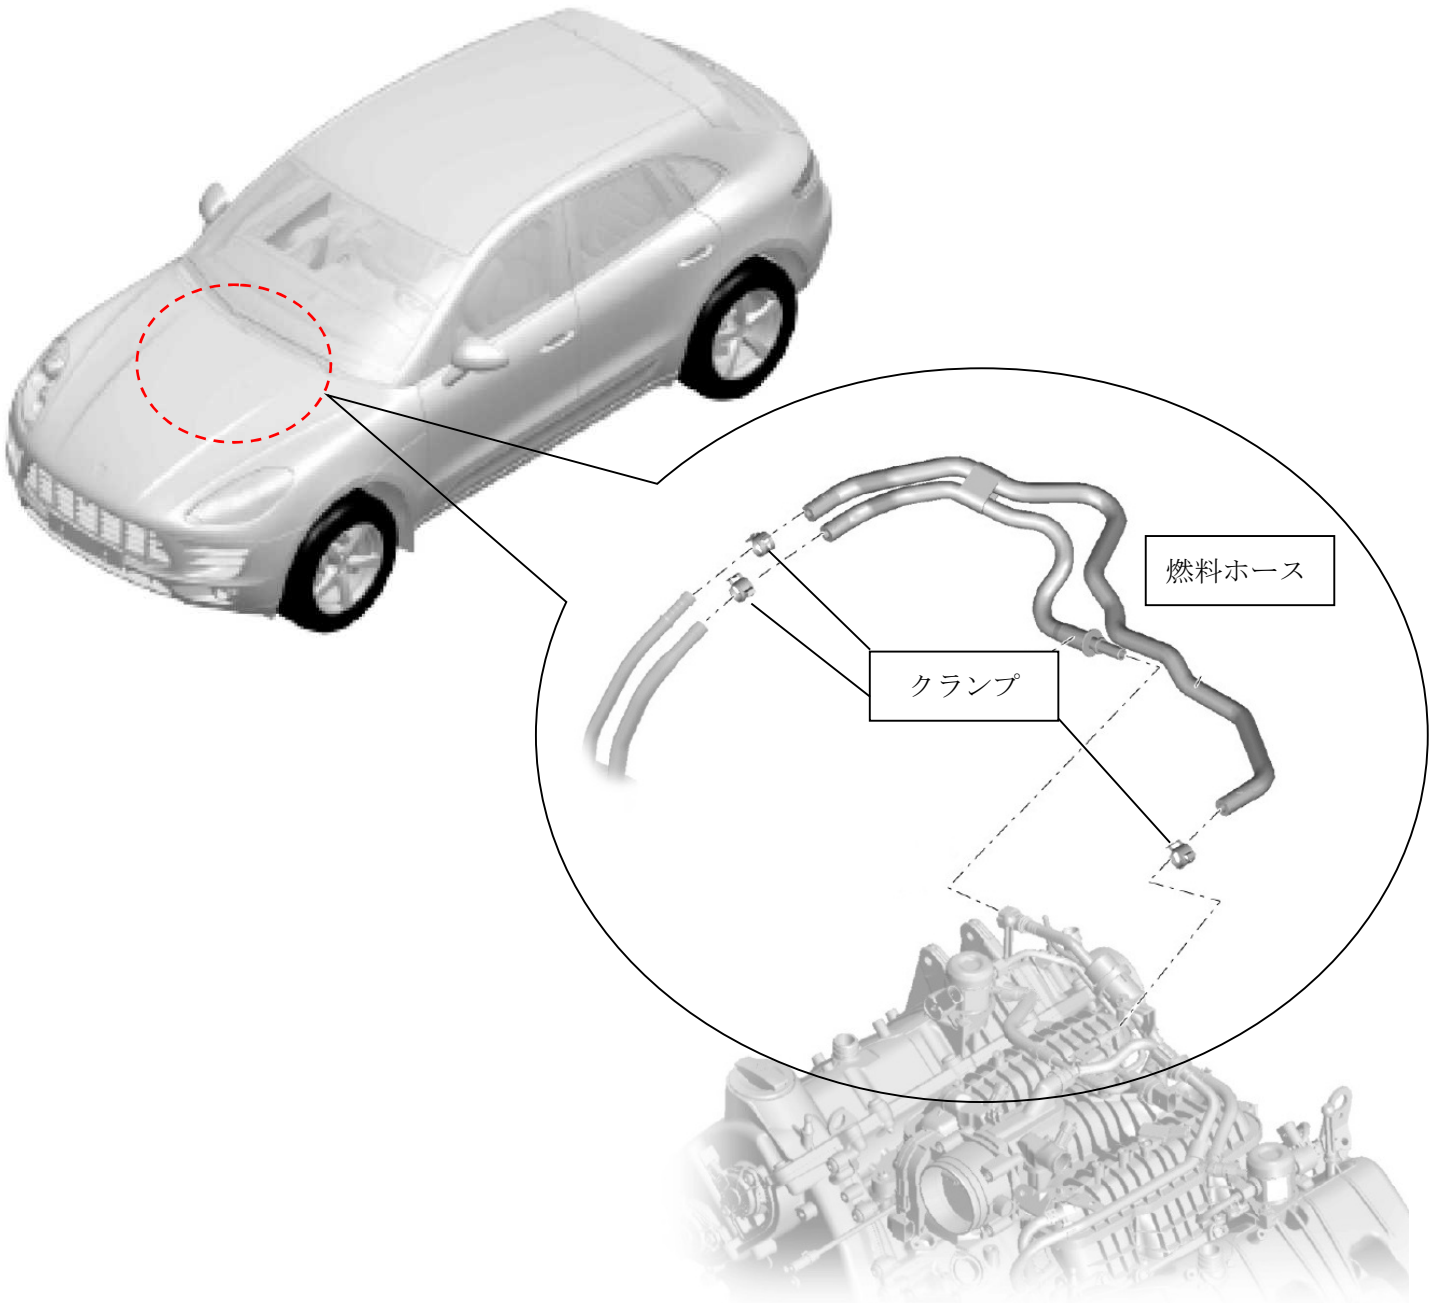
エンジンの低圧側の燃料ホースにおいて、当該ホースの材質が不適切なため、強度が不足しているものがある。また、ホース外径に対して不適切なホースクランプが取り付けられているものがある。そのため、そのままの状態で使用を続けると、ホース接続部が損傷し、燃料が漏れ、最悪の場合、車両火災に至るおそれがある。

全車両、低圧側の燃料ホース及びクランプを対策品に交換する。
