改善箇所説明図

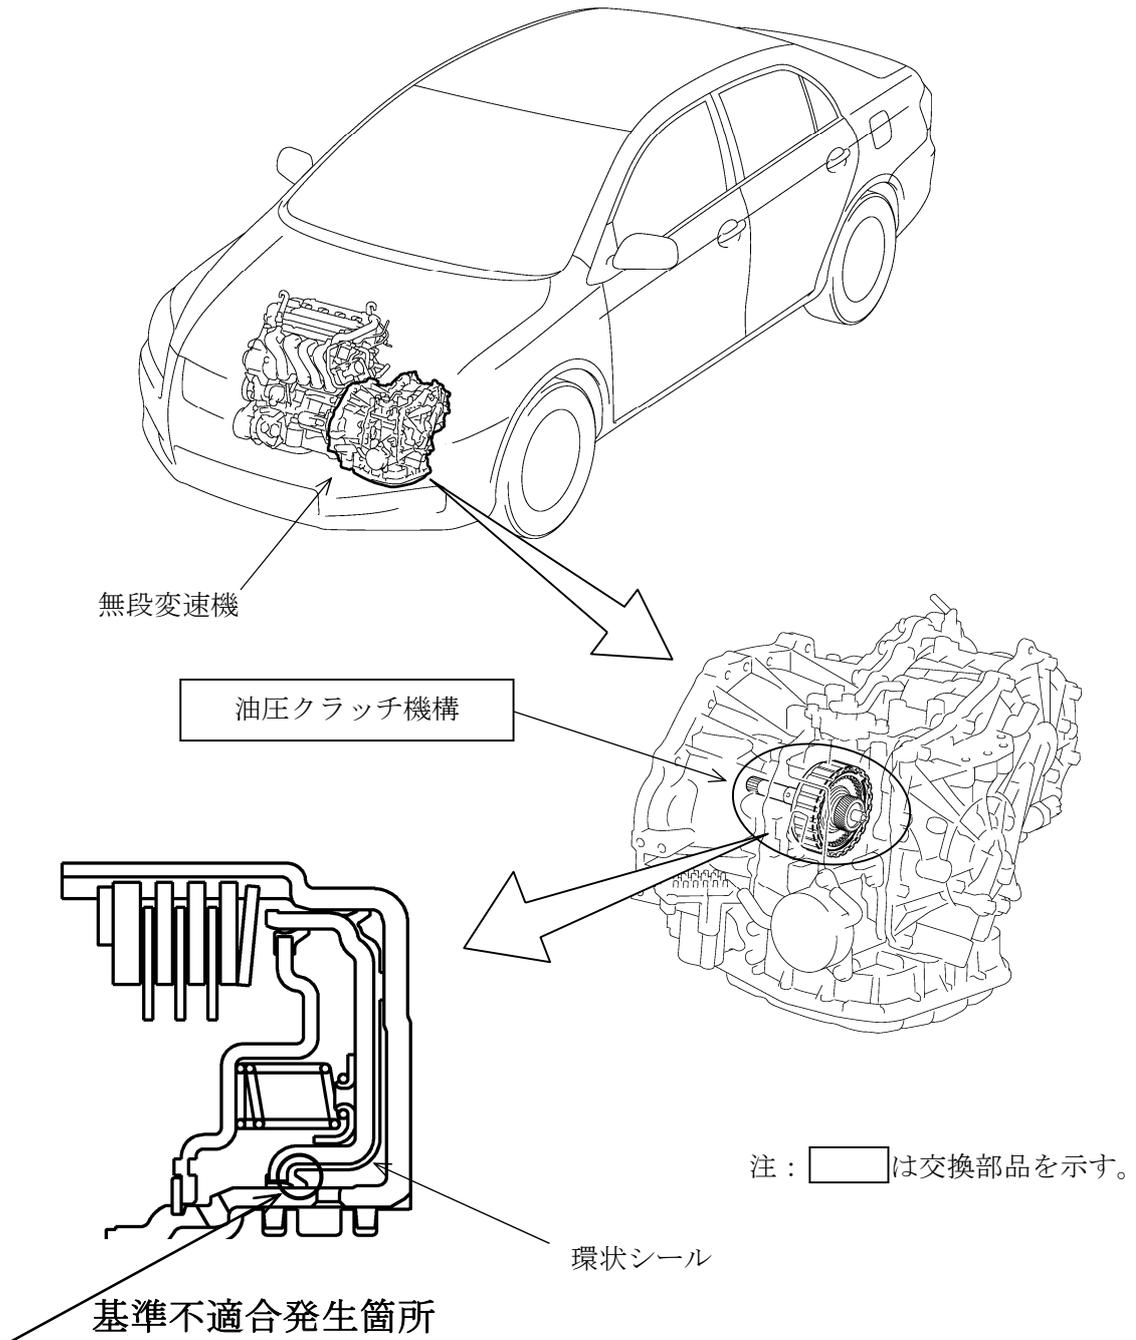
無段変速機の油圧クラッチ機構において、油圧を保持するための環状シール部の寸法精度が不適切なため、シールが偏心した状態で組み付けられているものがある。そのため、当該シールが損傷してクラッチが作動不良となり、走行不能に至るおそれがある。

全車両、油圧の保持状態を点検し、正常な場合は油圧クラッチ機構を対策品に交換する。異常な場合は、対策品が組み込まれた無段変速機に交換する。

識別：改善済車両には車台番号打刻の右下部に黄色ペイントを塗布する。
