改善箇所説明図

基準不適合発生箇所
前席座席ベルト下部アンカー取り付け部

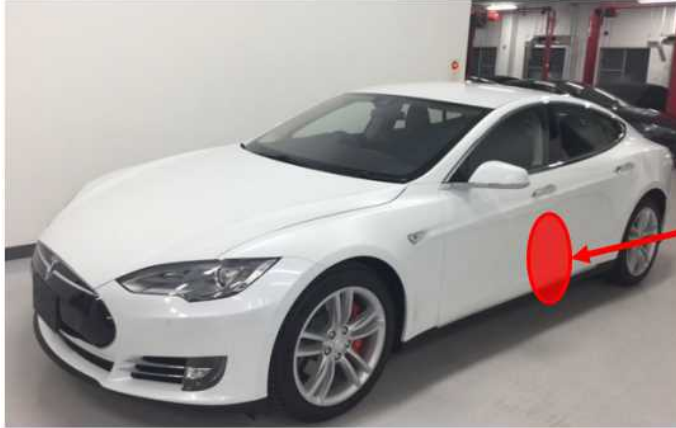
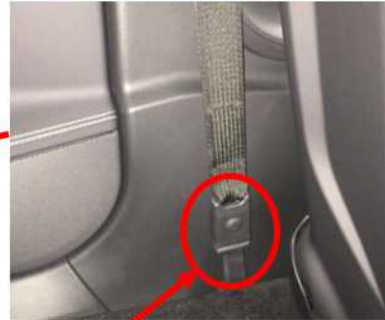
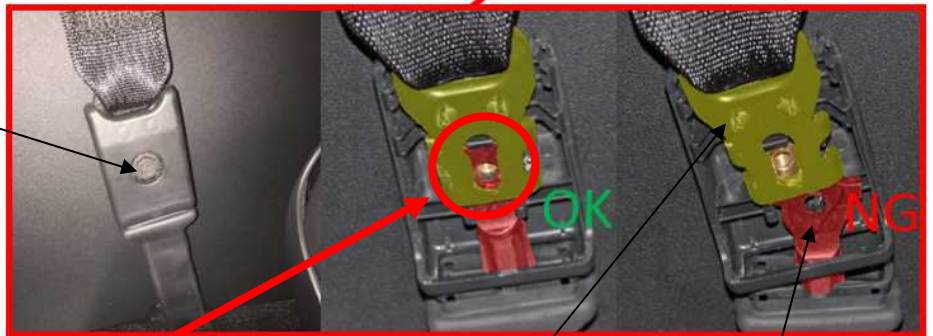
基準不適合発生箇所

前席座席ベルトにおいて、プリテンショナーとシートベルトアンカーの取り付けが不適切なため、最悪の場合、座席ベルトが外れ乗員を拘束できなくなる恐れがある。

改善の内容 :前席座席シートベルトアンカーの固定状態を点検し、不適切な取り付けがある場合はプリテンショナーカバーを交換後、アンカーボルトを締め付ける。

識別 : 前席座席シートベルト下部アンカーボルト頭部に、ピンクまたは緑のペイントを塗布する。
