改善箇所説明図①

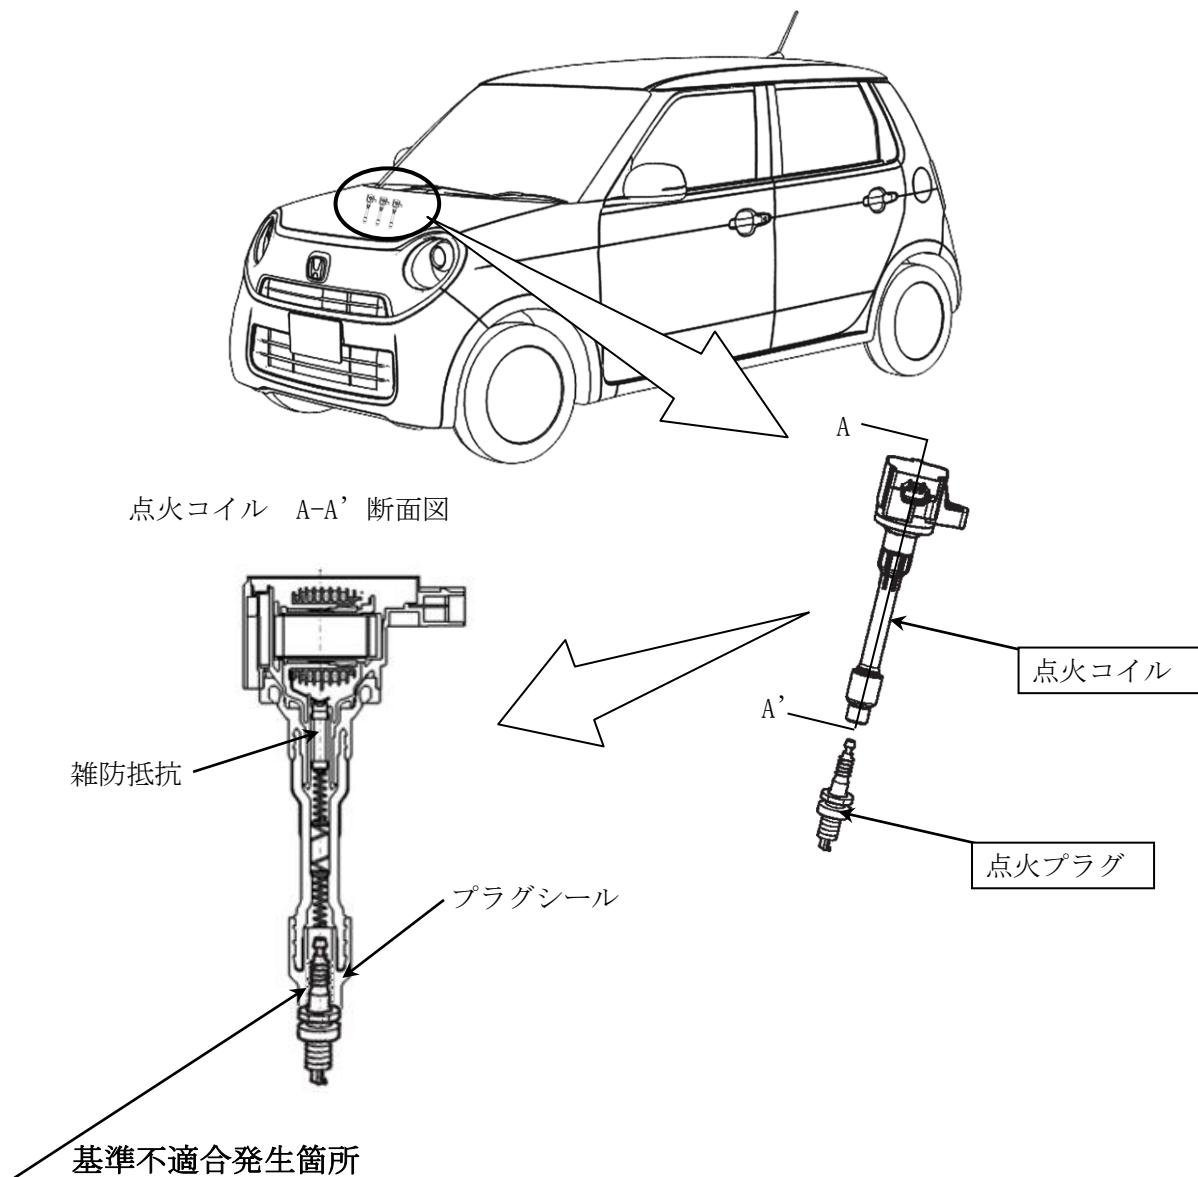
点火コイル内部の電気ノイズを除去する雑防抵抗の構造が不適切なため、点火時の通電によるアーカ放電により、当該抵抗端末部が断線するものがある。そのため、そのまま使用を続けると、プラグシールが劣化して放電し、点火コイルの出力が不足してエンジン不調となり、エンジン警告灯が点灯し、最悪の場合、エンジンが停止するおそれがある。

点火コイルを対策品と交換するとともに、点火プラグを新品と交換する。
